Análisis de Condiciones

Canal Navegable Puerto de Barranquilla

Condiciones Operacionales Canal Navegable Puerto de Barranquilla No. 34 / octubre 2023

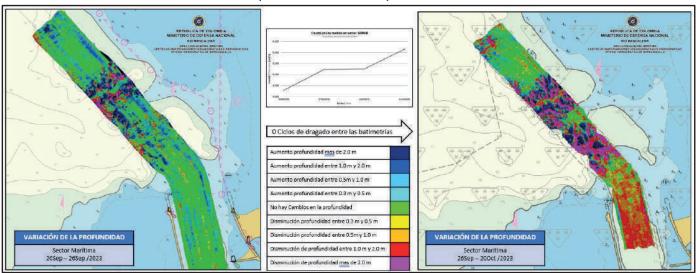
Figura 1. Diferencia de superficie entre el 26 de septiembre y el 20 de octubre del 2023.

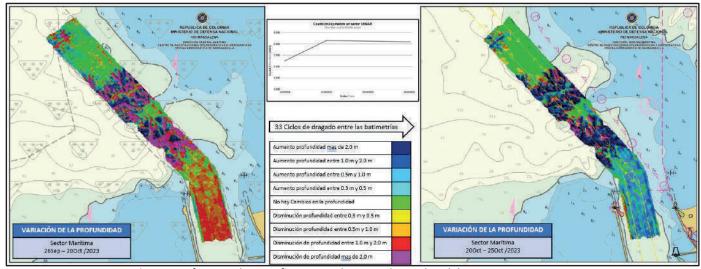
Figura 2. Diferencia de superficie entre el 20 y 25 de octubre del 2023.

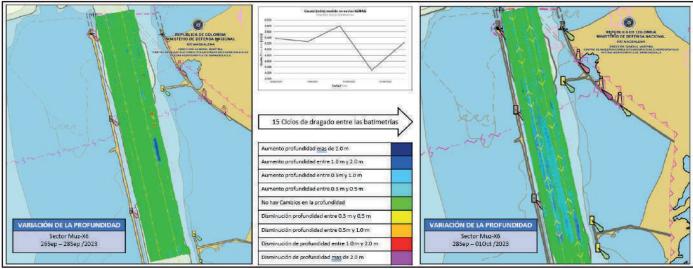
Figura 3. Diferencia de superficie entre el 28 de septiembre y el 01 de octubre del 2023.

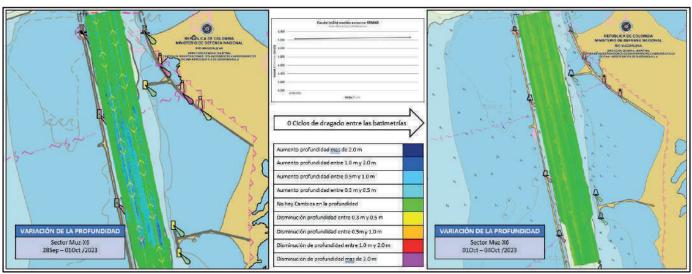
Figura 4. Diferencia de superficie entre el 01 y 04 de octubre del 2023.

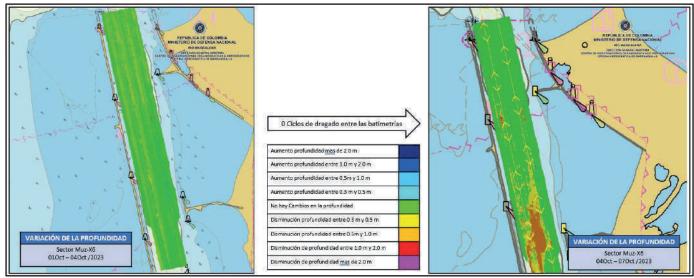
Figura 5. Diferencia de superficie entre el 04 y 07 de octubre del 2023.

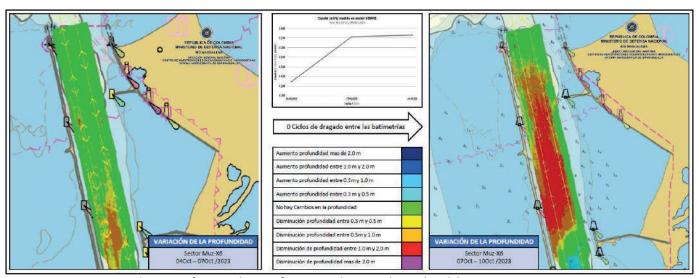
Figura 6. Diferencia de superficie entre el 07 y 10 de octubre del 2023.

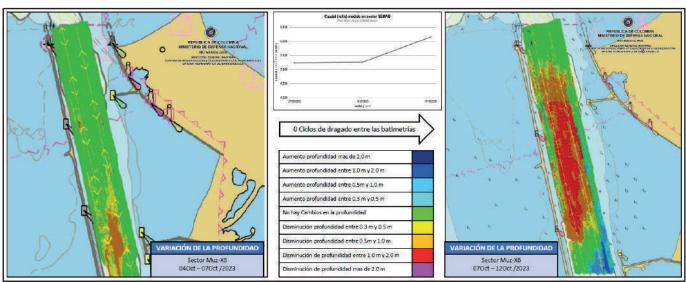
Figura 7. Diferencia de superficie entre el 07 y 12 de octubre del 2023.

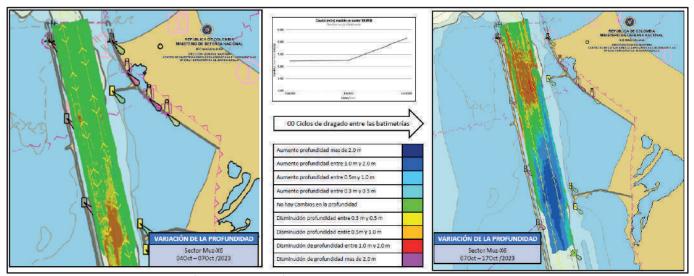
Figura 8. Diferencia de superficie entre el 07 y 17 de octubre del 2023.

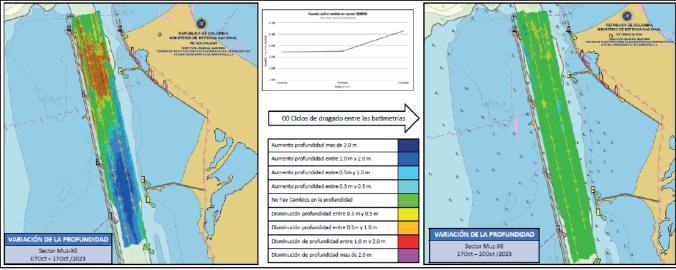
Figura 9. Diferencia de superficie entre el 17 y 20 de octubre del 2023.

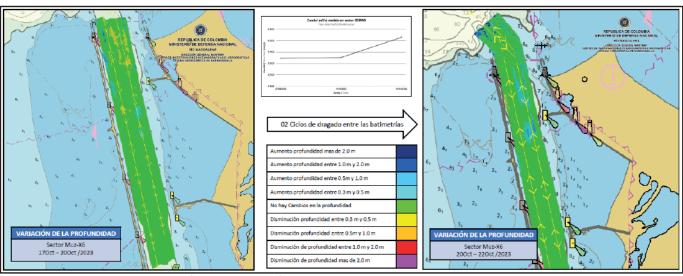
Figura 10. Diferencia de superficie entre el 20 y 22 de octubre del 2023.

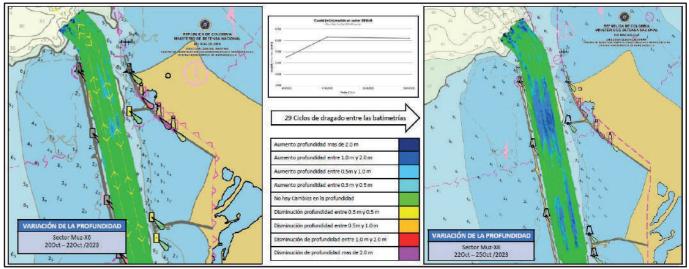
Figura 11. Diferencia de superficie entre el 22 y 25 de octubre del 2023.

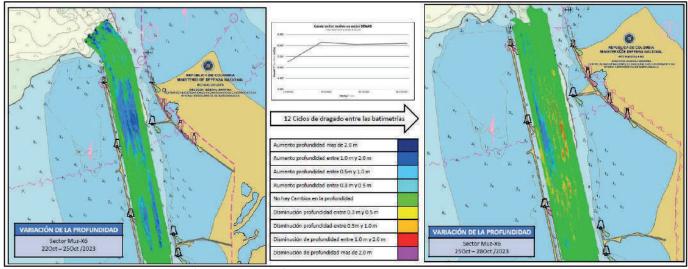
Figura 12. Diferencia de superficie entre el 25 y 28 de octubre del 2023.

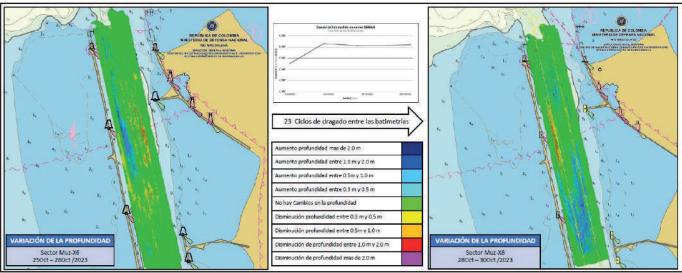
Figura 13. Diferencia de superficie entre el 28 y 30 de octubre del 2023

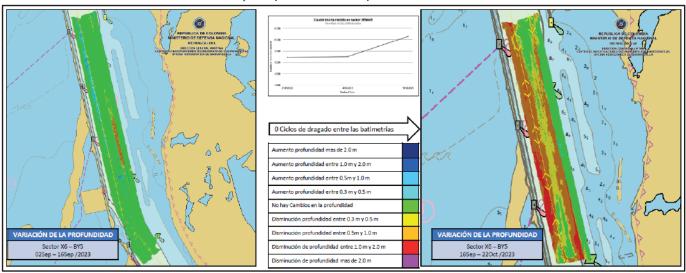
Figura 14. Diferencia de superficie entre el 16 de septiembre y el 22 de octubre del 2023.

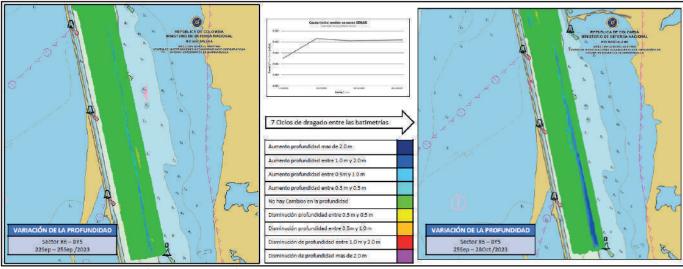
Figura 15. Diferencia de superficie entre el 25 de septiembre y el 28 de octubre del 2023.

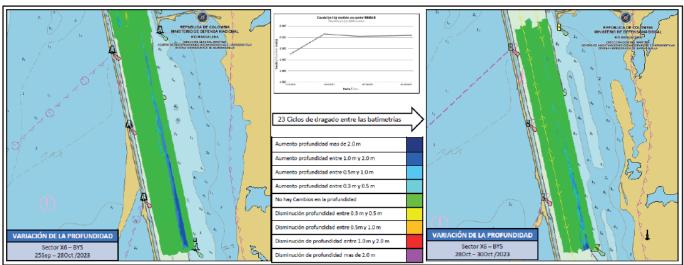
Figura 16. Diferencia de superficie entre el 28 y 30 de octubre del 2023.

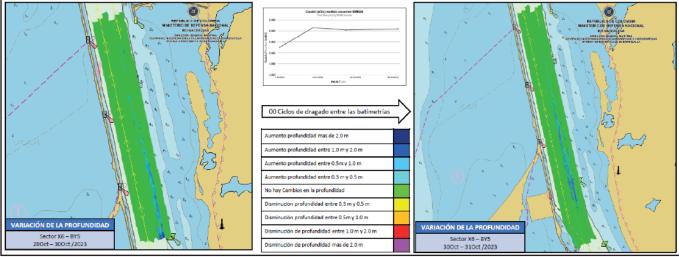
Figura 17. Diferencia de superficie entre el 30 y 31 de octubre del 2023.

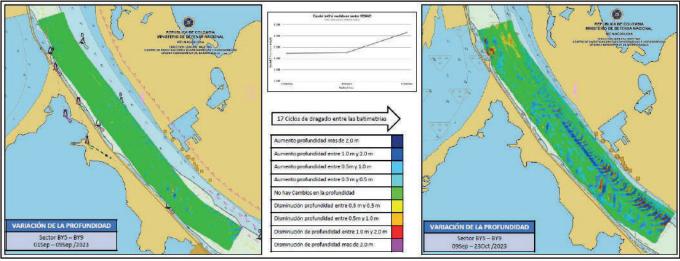
Figura 18. Diferencia de superficie entre el 09 de septiembre y el 23 de octubre del 2023.

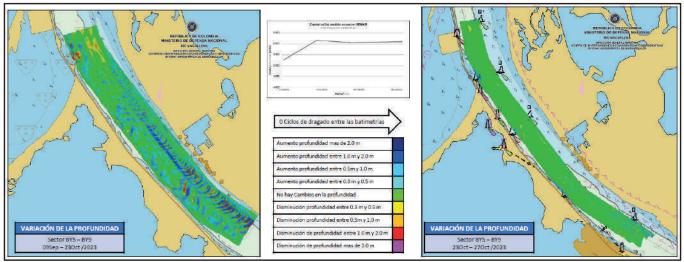
Figura 19. Diferencia de superficie entre el 23 y 27 de octubre del 2023.

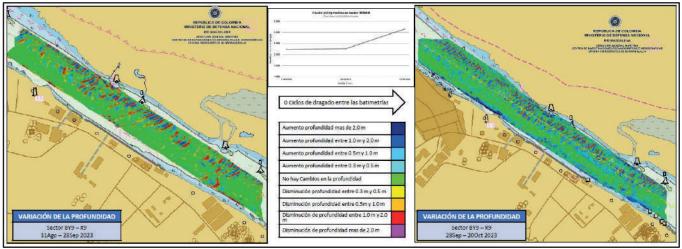
Figura 20. Diferencia de superficie entre el 28 de septiembre y el 20 de octubre del 2023.

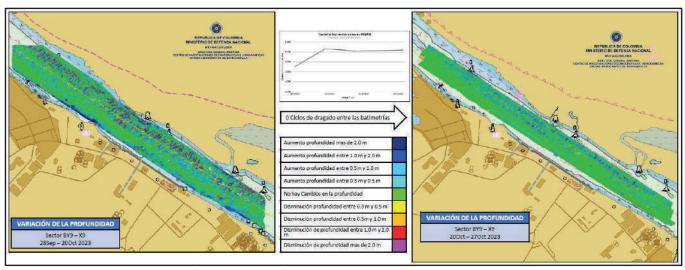
Figura 21. Diferencia de superficie entre el 20 y 27 de octubre del 2023.

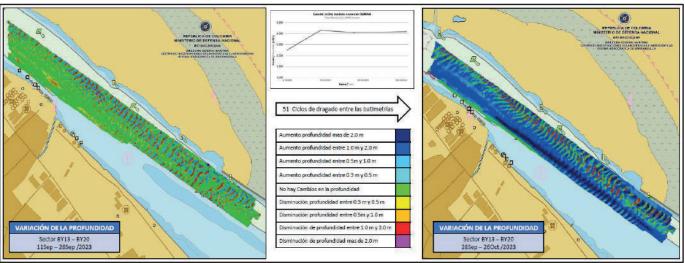
Figura 22. Diferencia de superficie entre el 28 de septiembre y el 20 de octubre del 2023.

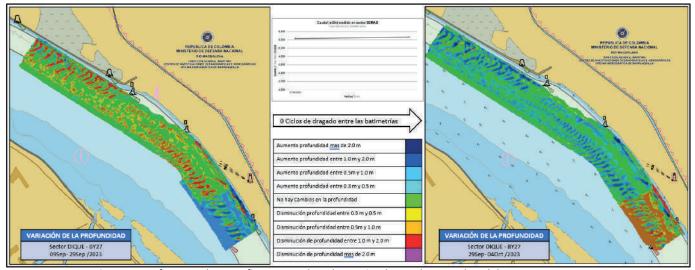
Figura 23. Diferencia de superficie entre el 29 de septiembre y el 04 octubre del 2023.

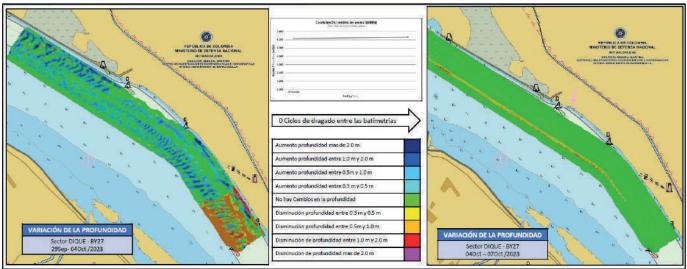
Figura 24. Diferencia de superficie entre el 04 y 07 de octubre del 2023.

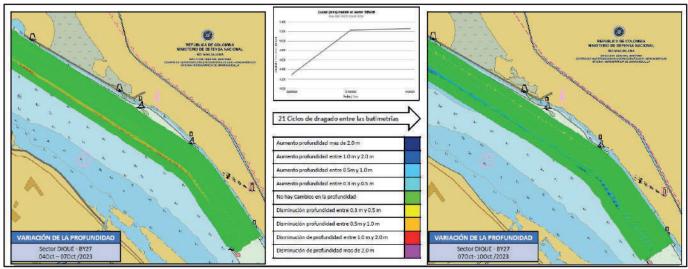
Figura 25. Diferencia de superficie entre el 07 y 10 de octubre del 2023.

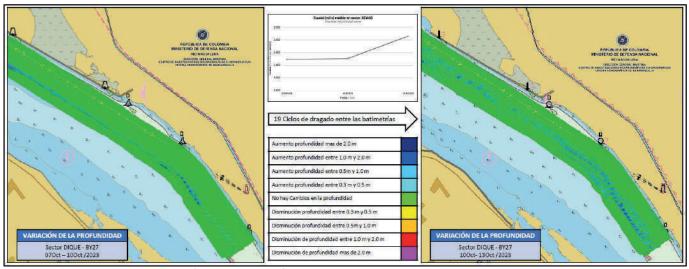
Figura 26. Diferencia de superficie entre el 10 y 13 de octubre del 2023.

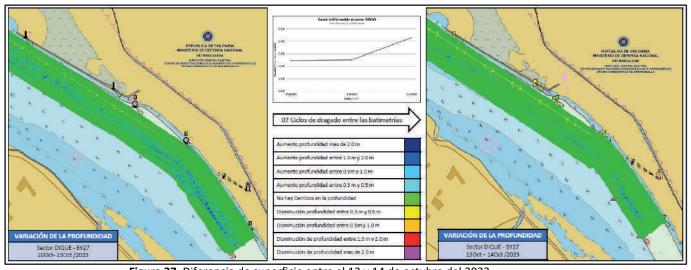
Figura 27. Diferencia de superficie entre el 13 y 14 de octubre del 2023.

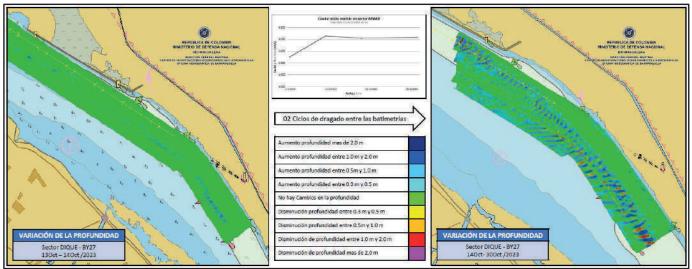
Figura 28. Diferencia de superficie entre el 14 y 30 de octubre del 2023.

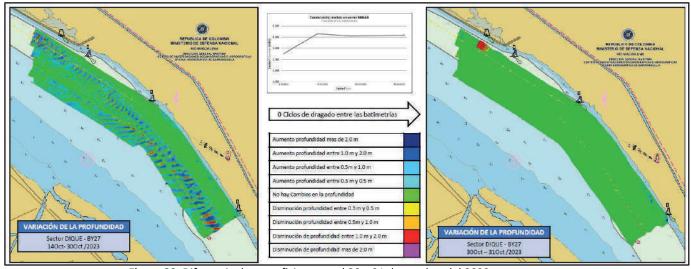
Figura 29. Diferencia de superficie entre el 30 y 31 de octubre del 2023.

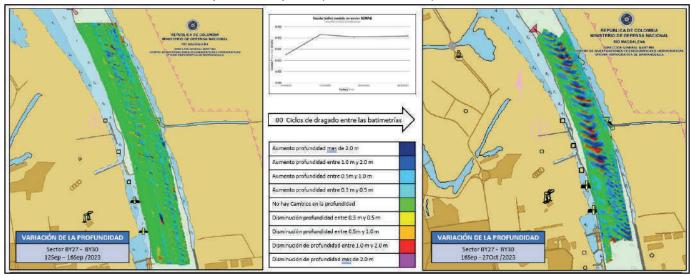
Figura 30. Diferencia de superficie entre el 16 de septiembre y el 27 de octubre del 2023.

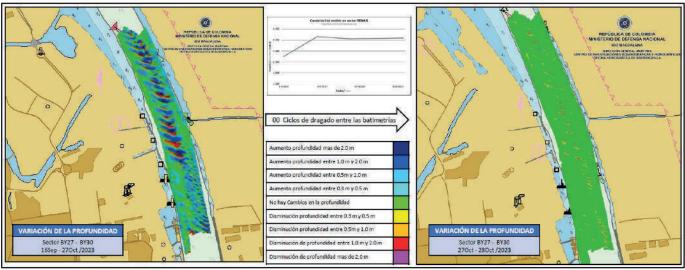
Figura 31. Diferencia de superficie entre el 27 y 28 de octubre del 2023.

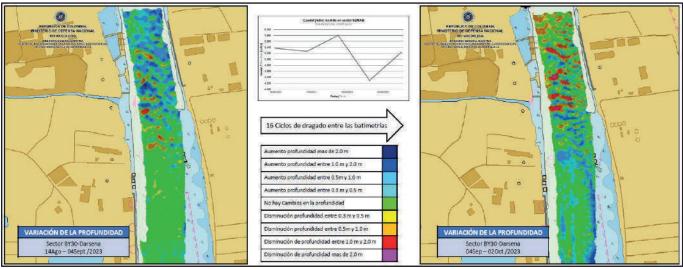
Figura 32. Diferencia de superficie entre el 04 de septiembre y el 02 de octubre del 2023.

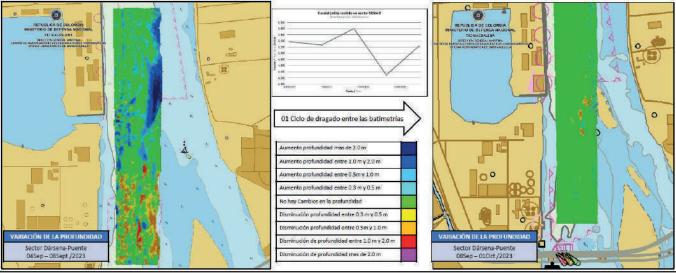
Figura 33. Diferencia de superficie entre el 08 de septiembre y el 01 de octubre del 2023.

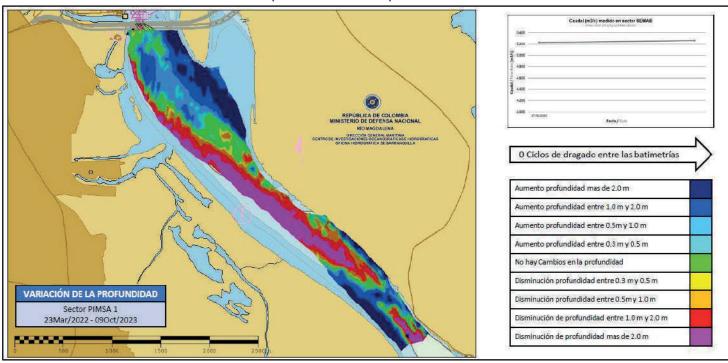
Figura 38. Diferencia de superficie entre el 23 de marzo del 2022 y el 09 de octubre del 2023.

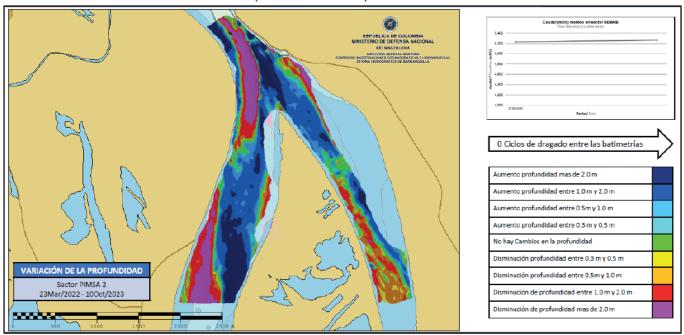
Figura 39. Diferencia de superficie entre el 23 de marzo del 2022 y el 10 de octubre del 2023.

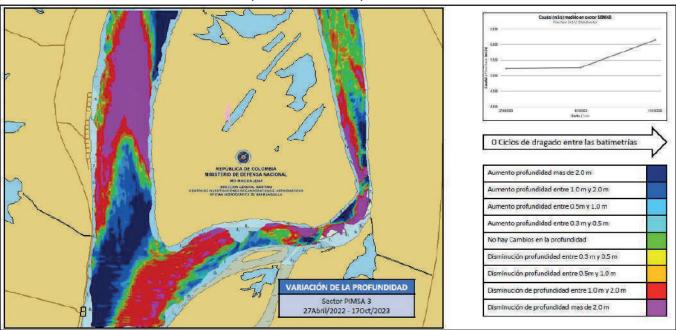
Figura 40. Diferencia de superficie entre el 27 de abril del 2022 y el 17 de octubre del 2023.

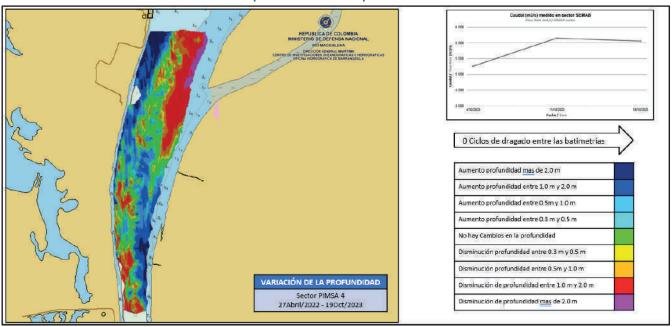
Figura 41. Diferencia de superficie entre el 27 de abril del 2022 y el 18 de octubre del 2023.

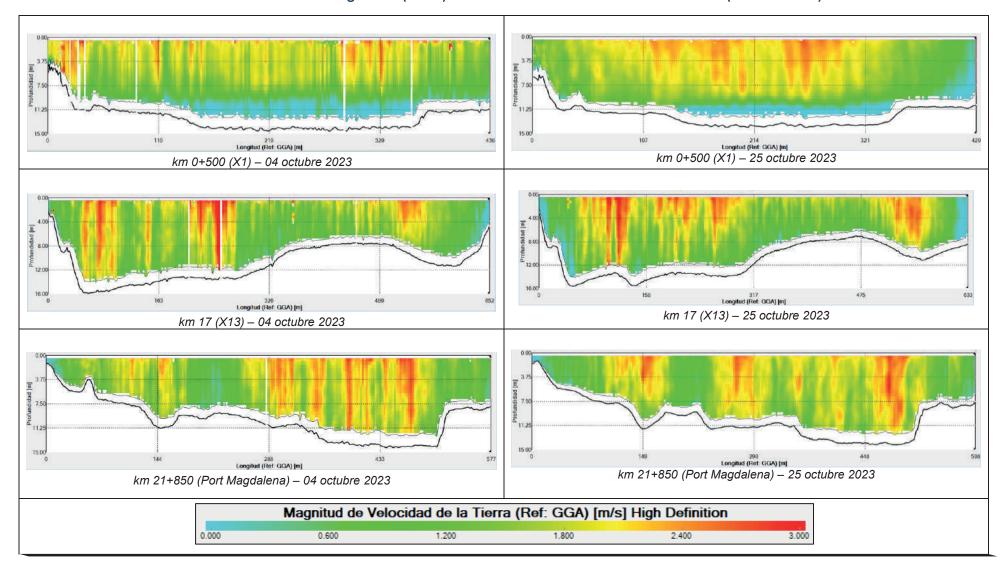
3. Perfiles transversales corrientes Río Magdalena (ADCP) — Monitoreo mensual norte — centro — sur (octubre 2023)

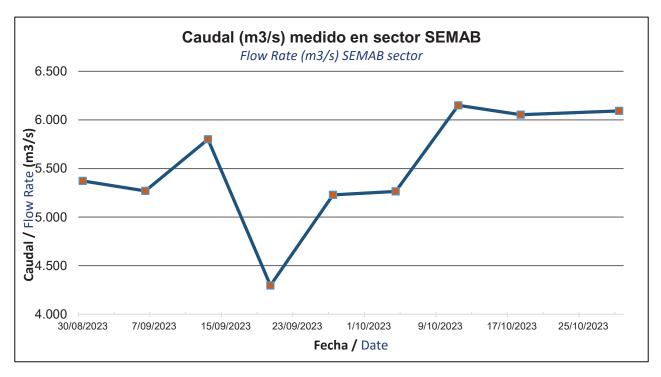
Figura 42. Evolución comportamiento caudal sección transversal km 8+500.

Fecha	Caudal (m³/s) SEMAB
30/08/2023	5372
6/09/2023	5269
13/09/2023	5801
20/09/2023	4296
27/09/2023	5229
4/10/2023	5263
11/10/2023	6150
18/10/2023	6053
29/10/2023	6092

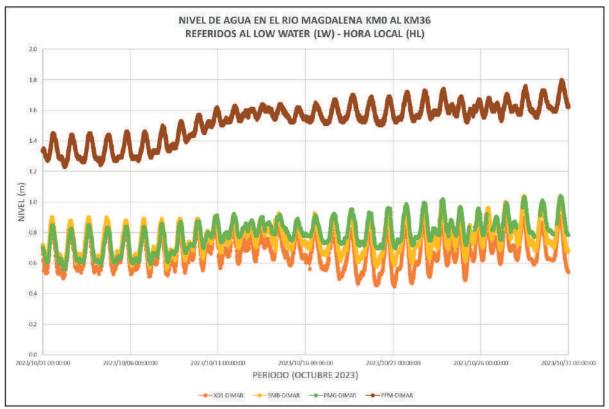
Figura 43. Serie temporal comportamiento niveles de agua en el Río Magdalena (km 0 al km 36).

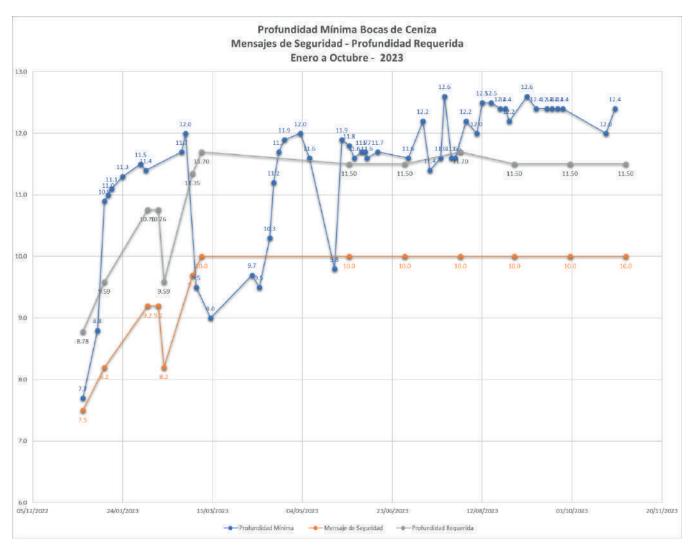
Figura 44. Correlación de profundidad mínima Vs los mensajes de seguridad durante el mes enero a octubre del 2023.

5.1 Correlación de profundidad mínima sector de bocas de cenizas vs la profundidad requerida según los mensajes de seguridad de enero a octubre de 2023
