BOLETÍN

Condiciones Operacionales Canal
Navegable Puerto de *Barranquilla*

No. **038**
Febrero
2024

Ministerio de Defensa Nacional
Dirección General Marítima
Autoridad Marítima Colombiana
— Centro de Investigaciones Oceanográficas —
e Hidrográficas del Caribe

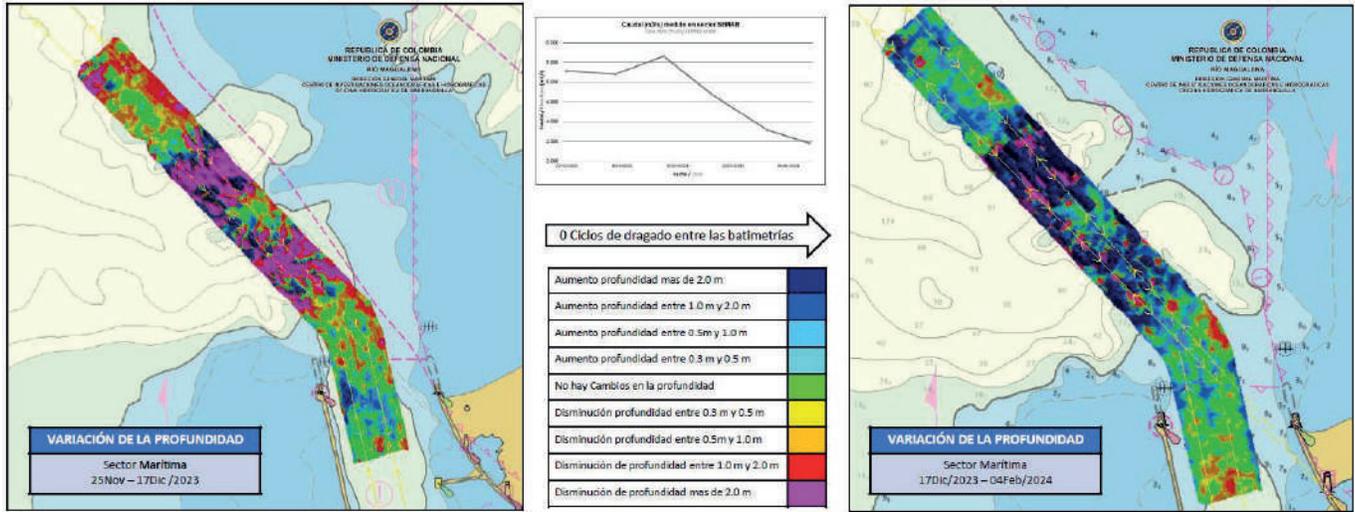
Figura 1. Diferencia de superficie entre el 17 de diciembre del 2023 y el 04 de febrero del 2024.

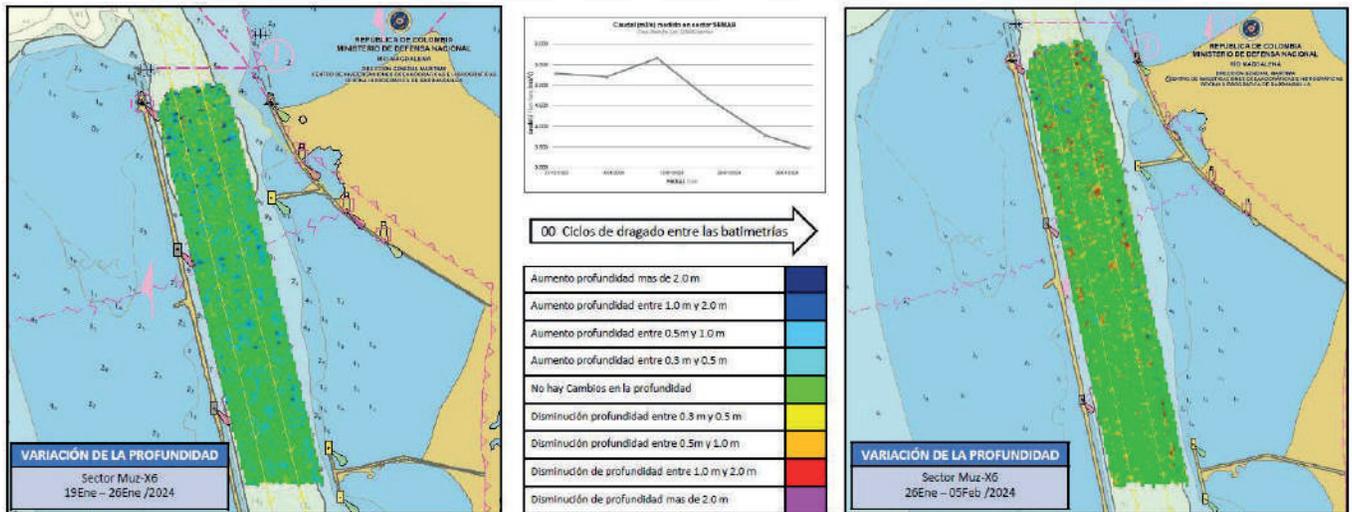
Figura 2. Diferencia de superficie entre el 26 de enero y el 05 de febrero del 2024.

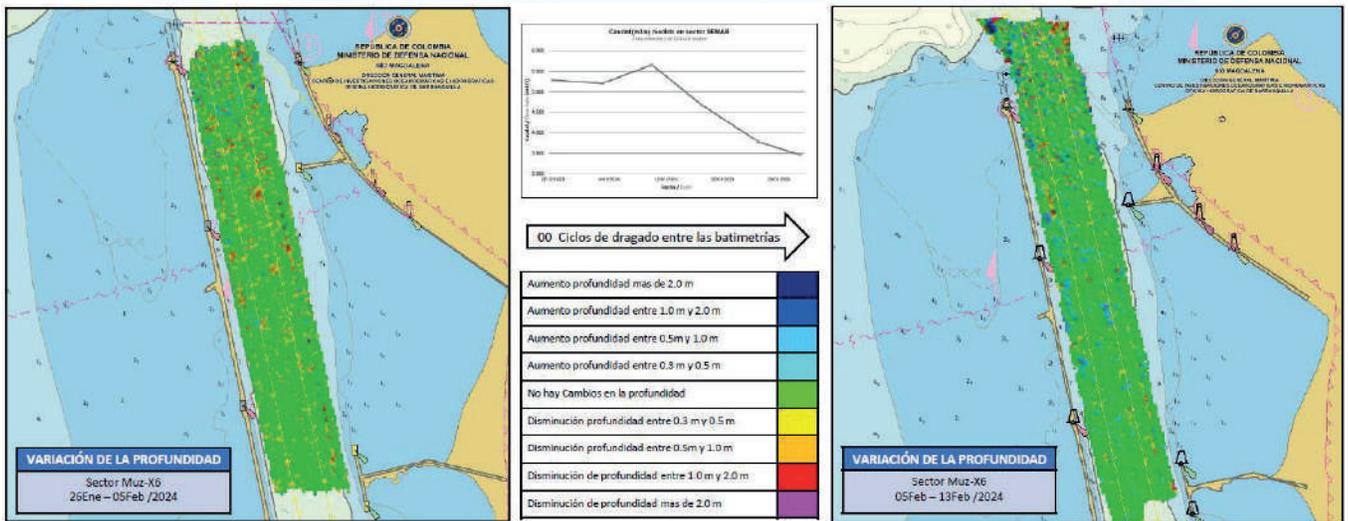
Figura 3. Diferencia de superficie entre el 05 y 13 de febrero del 2024.

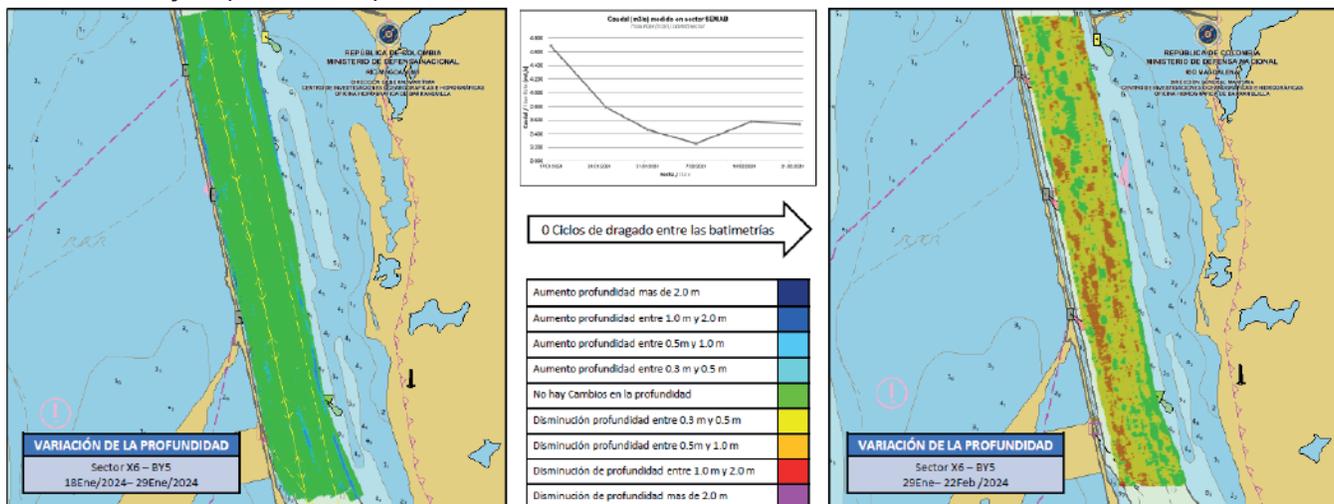
Figura 4. Diferencia de superficie entre el 29 de enero y el 22 de febrero del 2024.

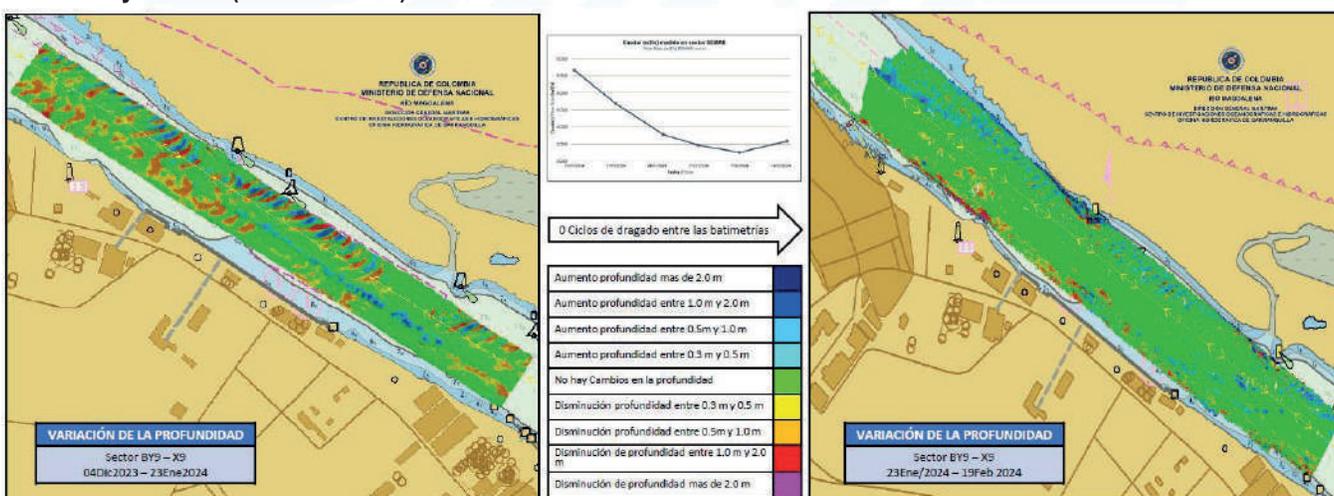
Figura 5. Diferencia de superficie entre el 23 de enero y el 19 de febrero del 2024.

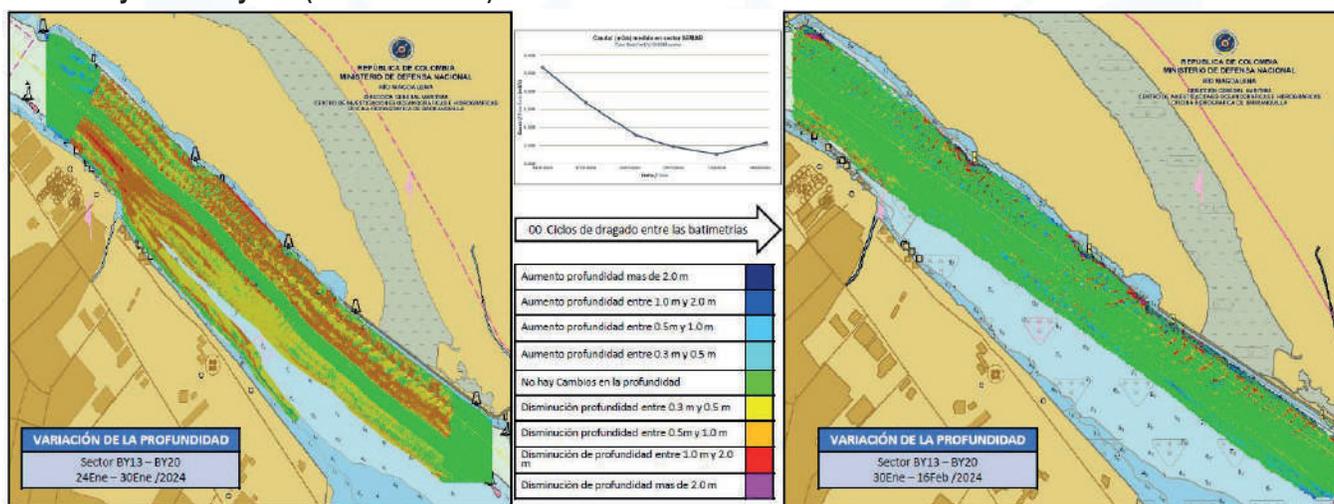
Figura 6. Diferencia de superficie entre el 30 de enero y el 16 de febrero del 2024.

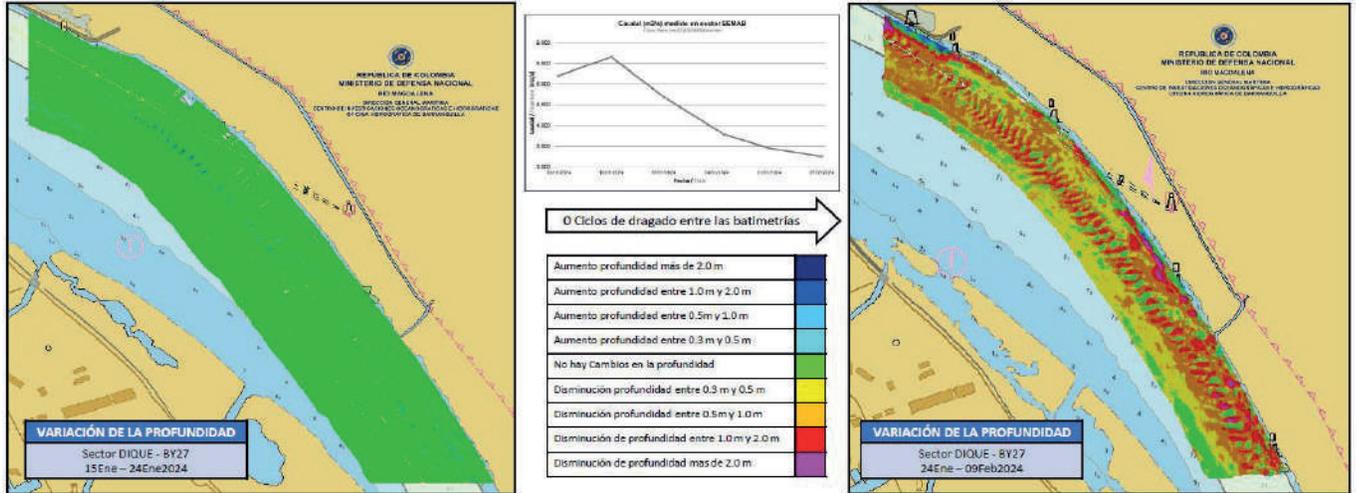
Figura 7. Diferencia de superficie entre el 24 de enero y el 09 de febrero del 2024.

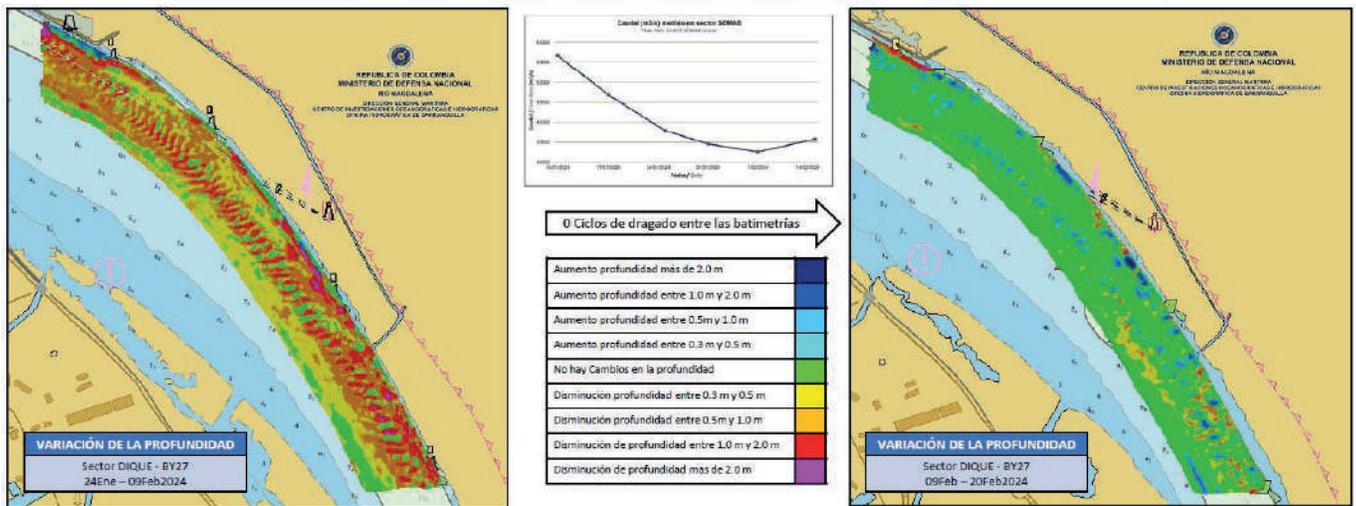
Figura 8. Diferencia de superficie entre el 09 y 20 de febrero del 2024.

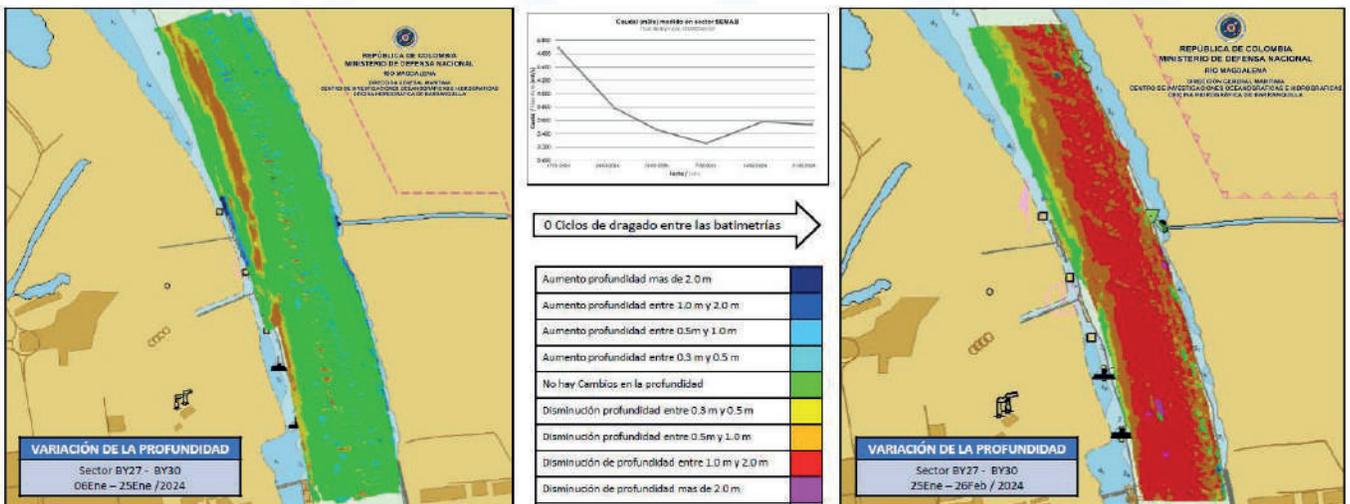
Figura 9. Diferencia de superficie entre el 25 de enero y el 26 de febrero del 2024.

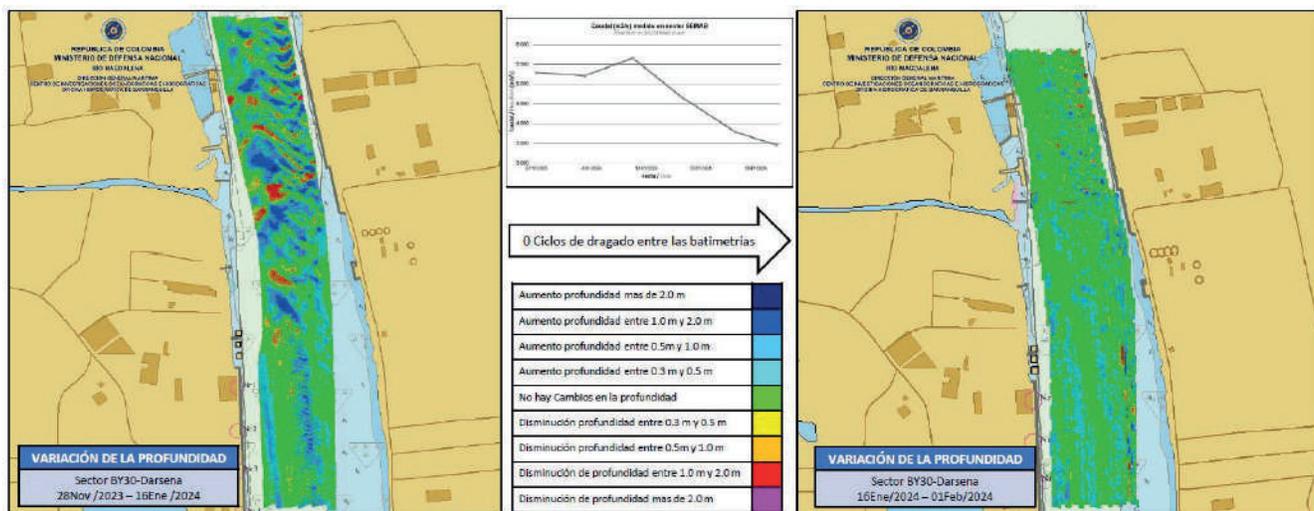
Figura 10. Diferencia de superficie entre el 16 de enero y el 01 de febrero del 2024.

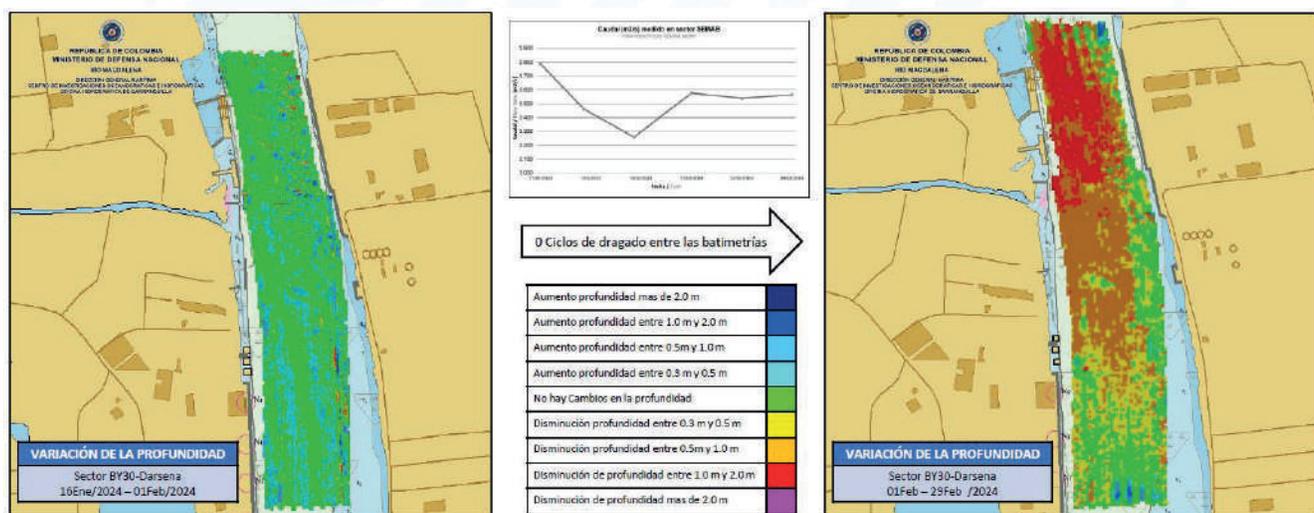
Figura 11. Diferencia de superficie entre el 01 y 29 de febrero del 2024.

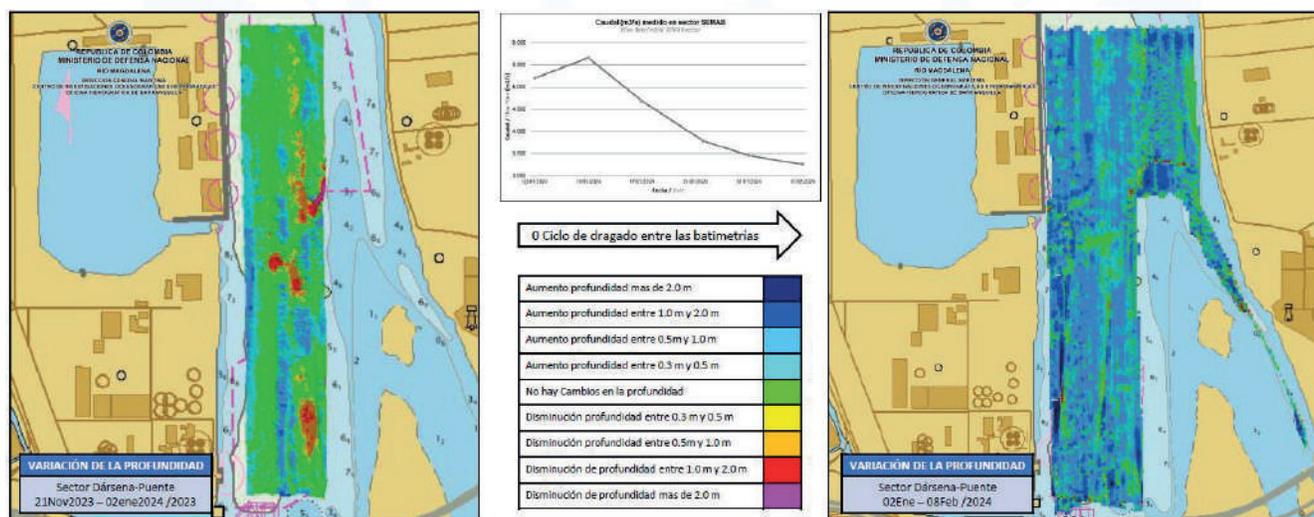
Figura 12. Diferencia de superficie entre el 02 de enero y el 08 de febrero del 2024.

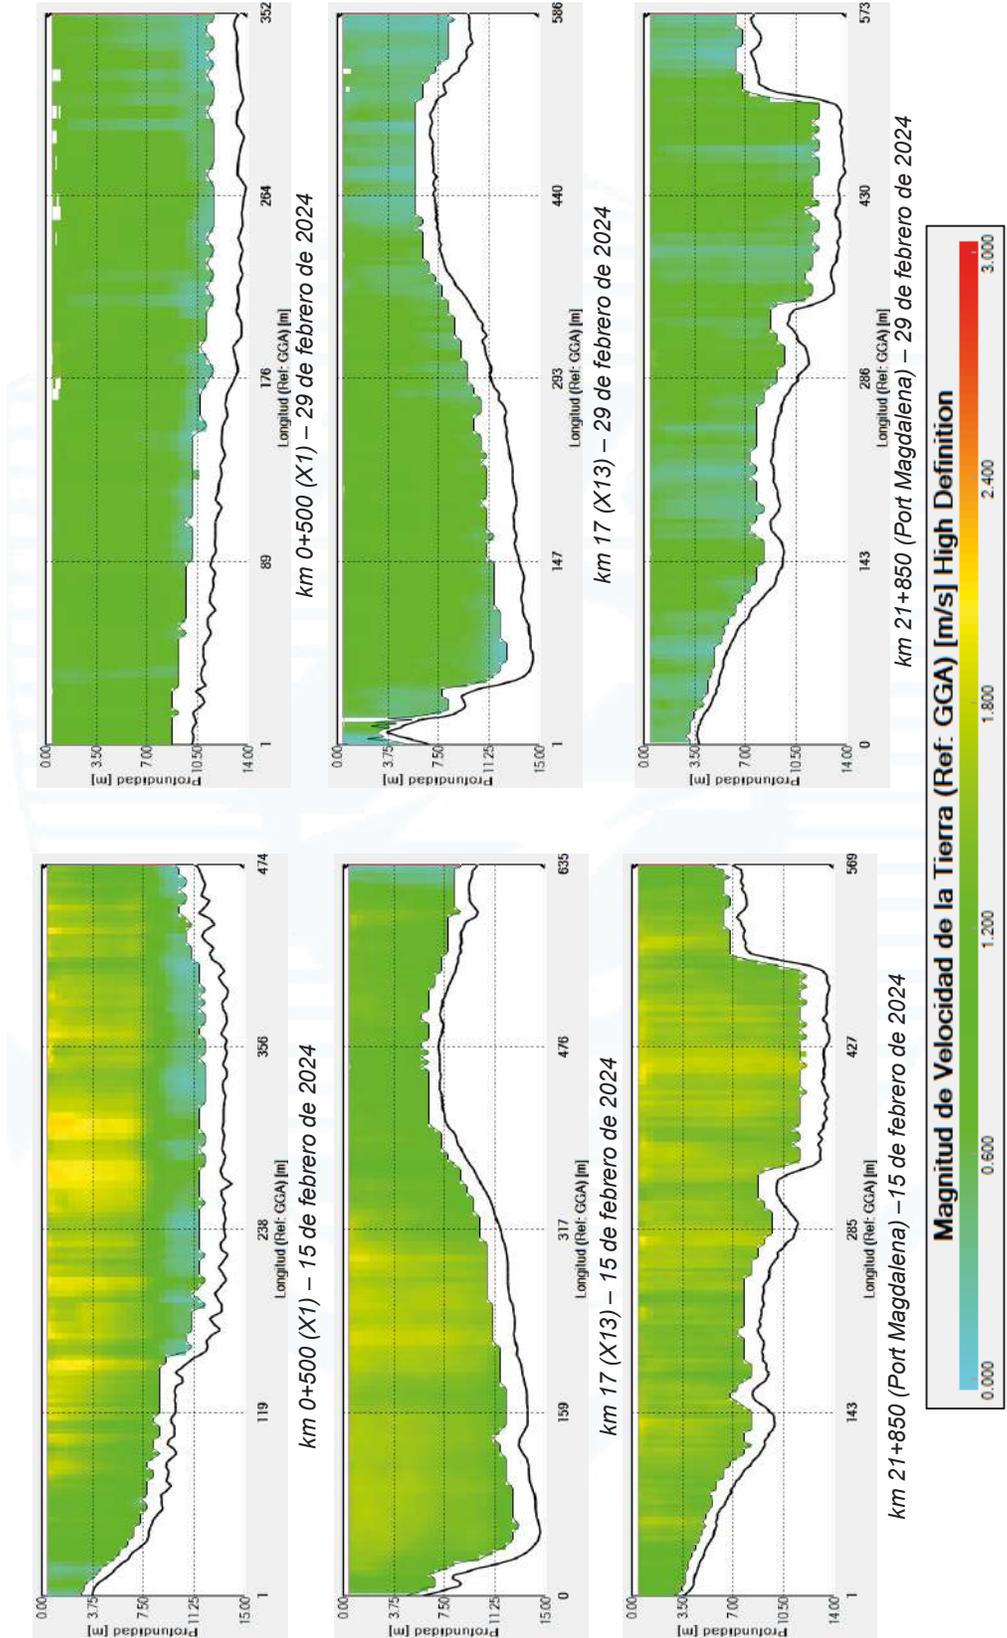
3. Perfiles transversales corrientes Río Magdalena (ADCP) – Monitoreo mensual norte – centro – sur (febrero 2024).

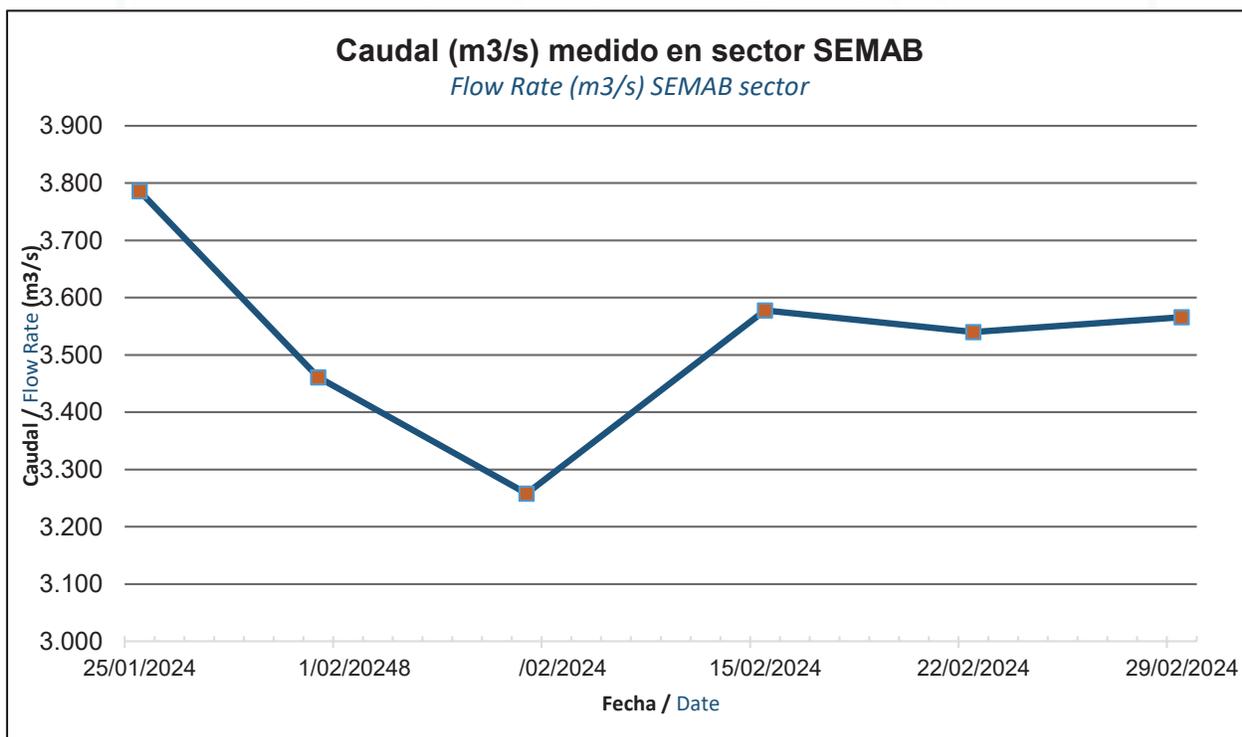
Figura 13. Evolución comportamiento caudal sección transversal

Fecha / Date	Caudal / Flow Rate (m ³ /s) SEMAB	Rata de cambio / Change Rate (m ³ /s) x semana
03/01/2024	5205	-83
10/01/2024	5663	458
17/01/2024	4687	-976
25/01/2024	3786	-901
31/01/2024	3461	-325
7/02/2024	3258	-203
15/02/2024	3578	320
22/02/2024	3540	-38
29/02/2024	3566	26

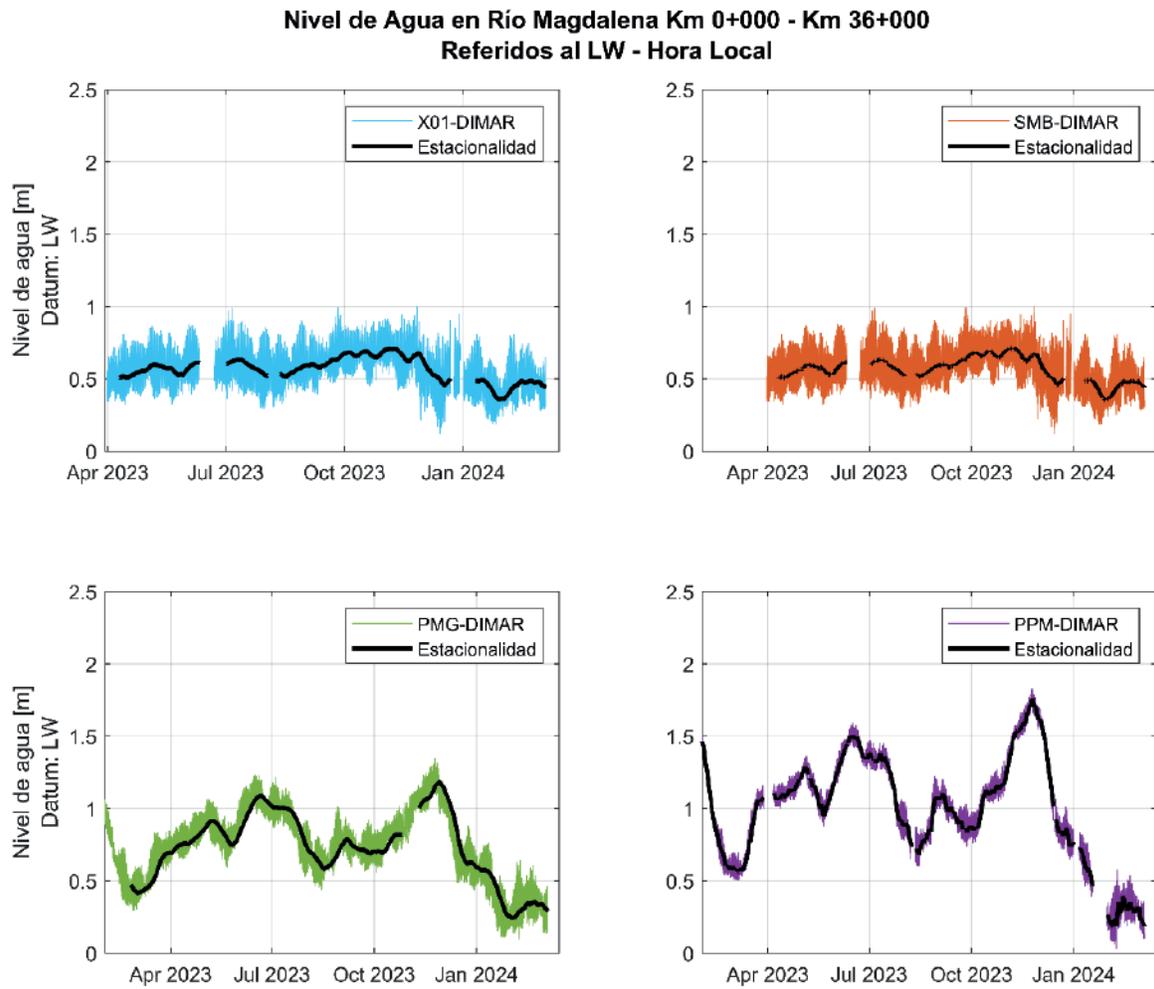
Figura 14. Serie temporal comportamiento niveles de agua y estacionalidad en el Río Magdalena (km 0 al km 36).

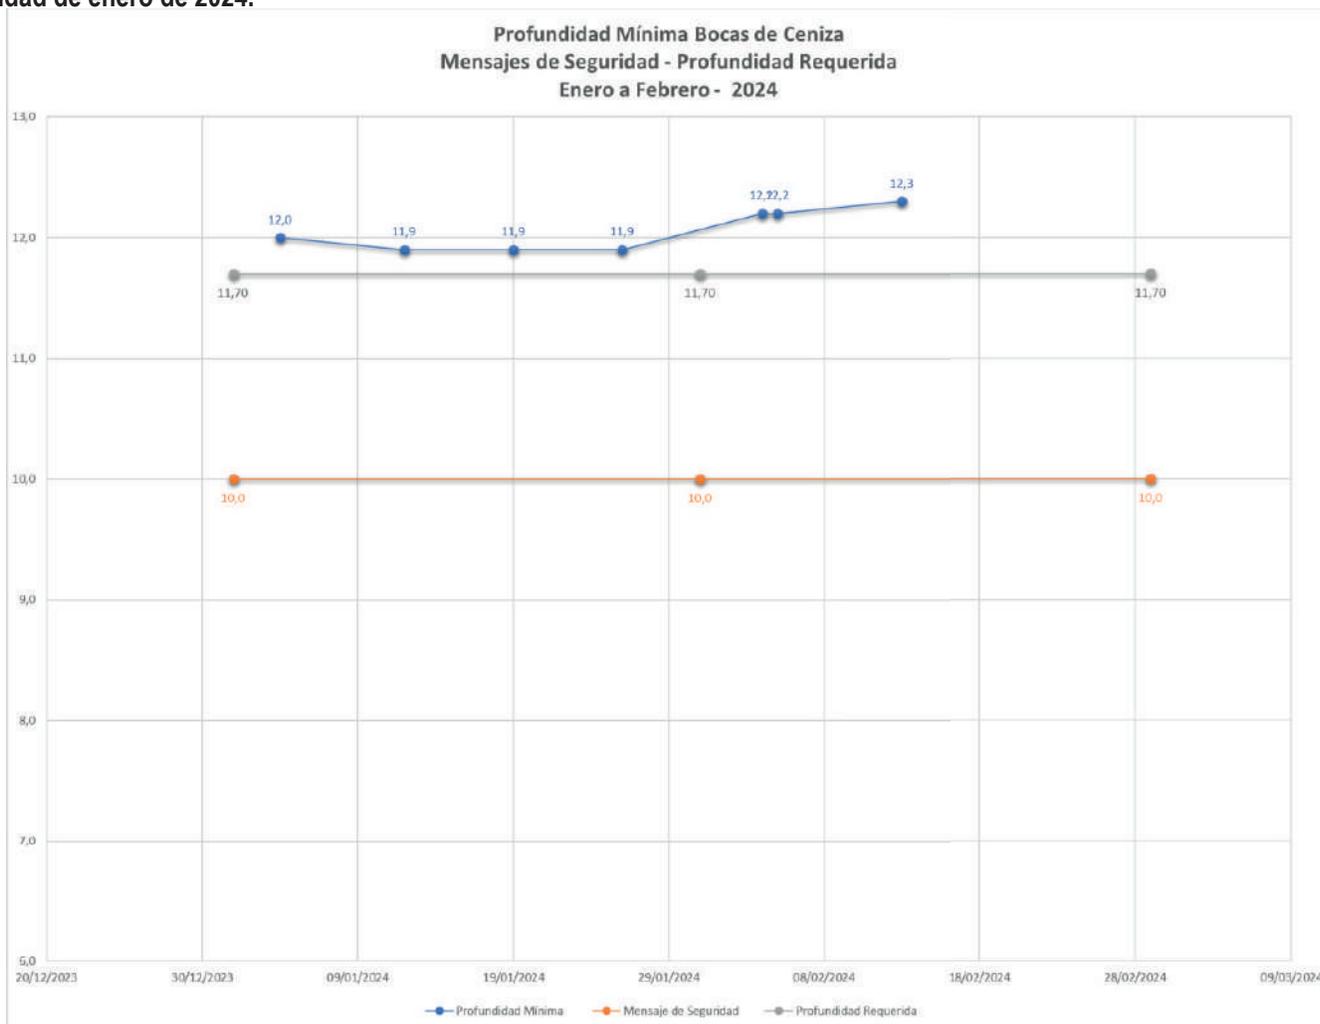
5.1 Correlación de profundidad mínima sector de bocas de cenizas vs la profundidad requerida según los mensajes de seguridad de enero de 2024.

Figura 15. Correlación de profundidad mínima Vs los mensajes de seguridad durante el mes enero a febrero del 2024.
