BOLETÍN

Condiciones Operacionales Canal
Navegable Puerto de *Barranquilla*

No. **054**
Junio
2025

Ministerio de Defensa Nacional
Dirección General Marítima
Autoridad Marítima Colombiana
— Centro de Investigaciones Oceanográficas —
e Hidrográficas del Caribe

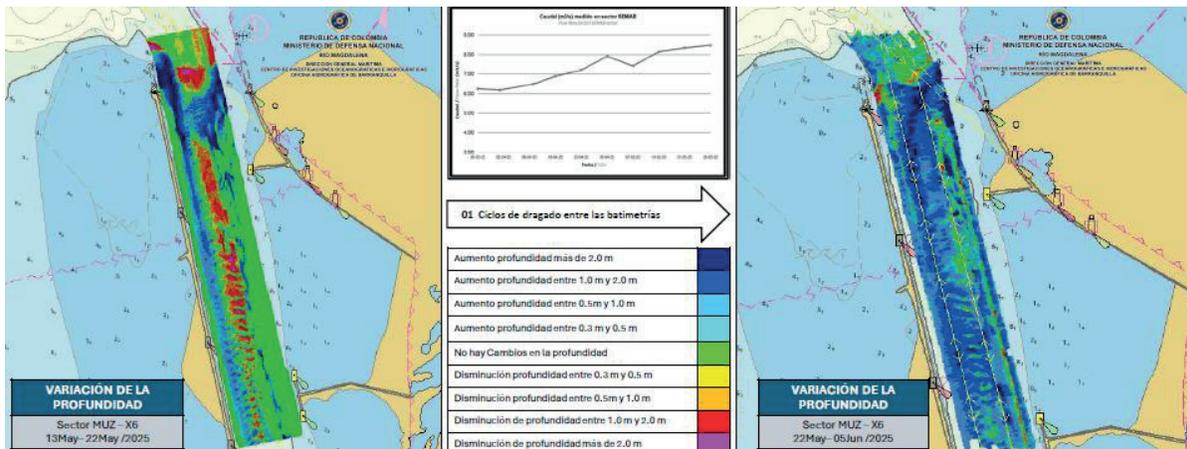
Figura 1. Diferencia de superficie entre el 22 de mayo y el 05 de junio 2025.

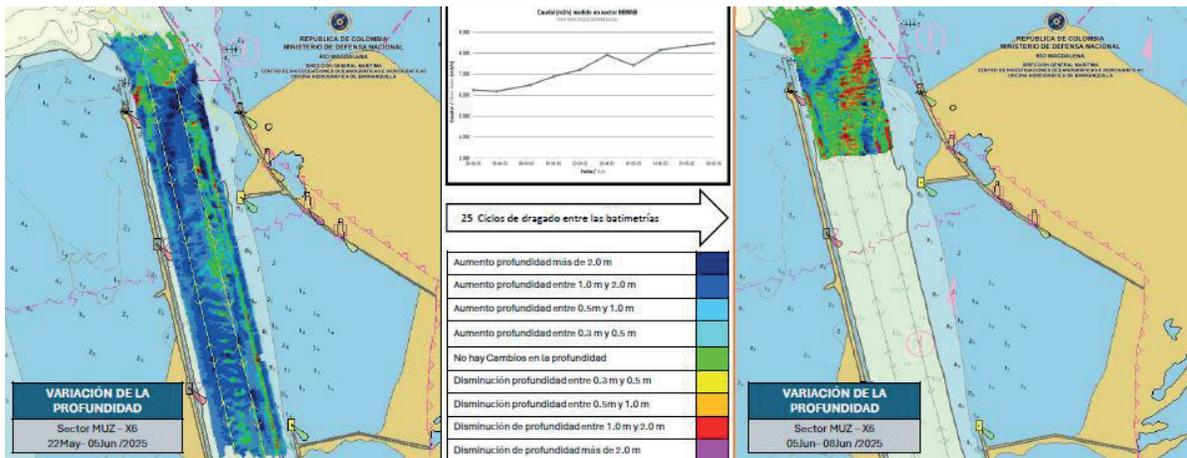
Figura 2. Diferencia de superficie entre el 05 y el 08 de junio del 2025.

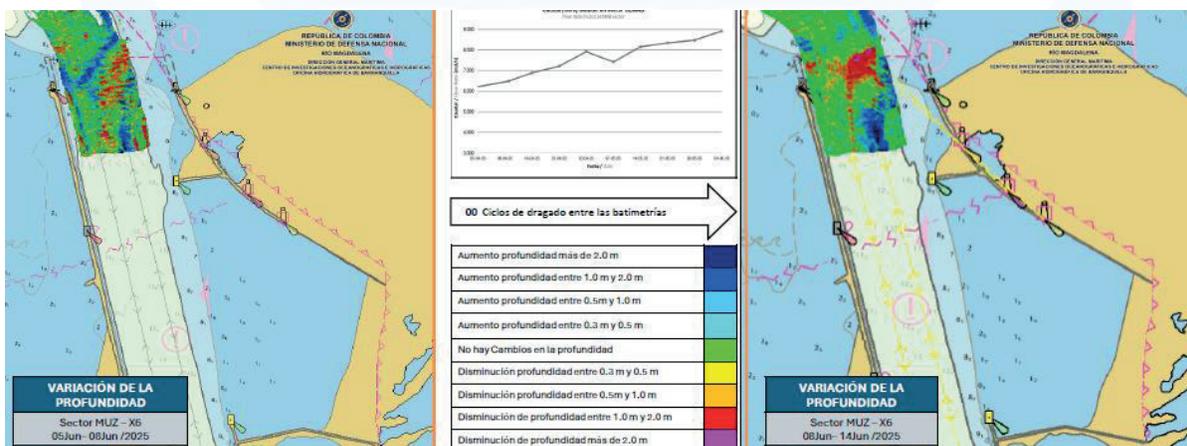
Figura 3. Diferencia de superficie entre el 08 y el 14 de junio del 2025.

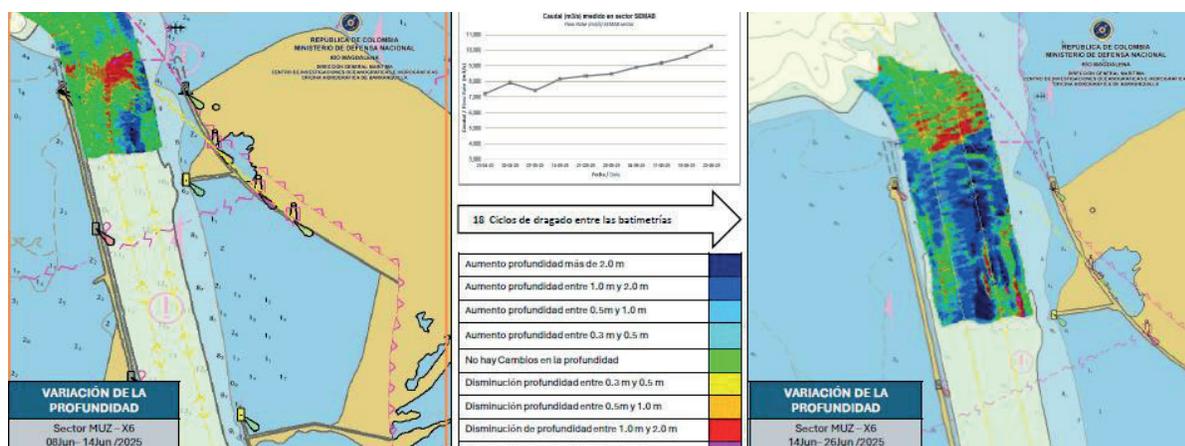
Figura 4. Diferencia de superficie entre el 14 y el 26 de junio del 2025.

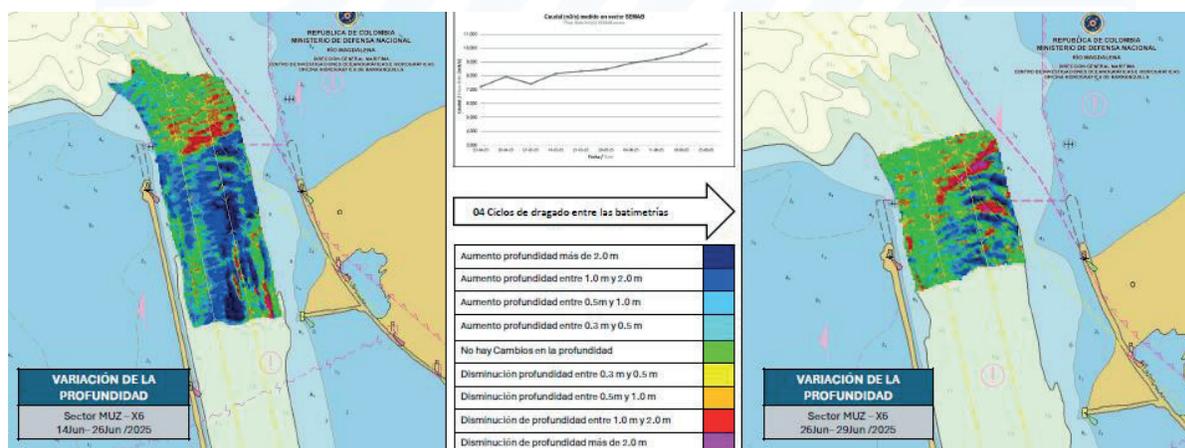
Figura 5. Diferencia de superficie entre el 26 y el 29 de junio del 2025.

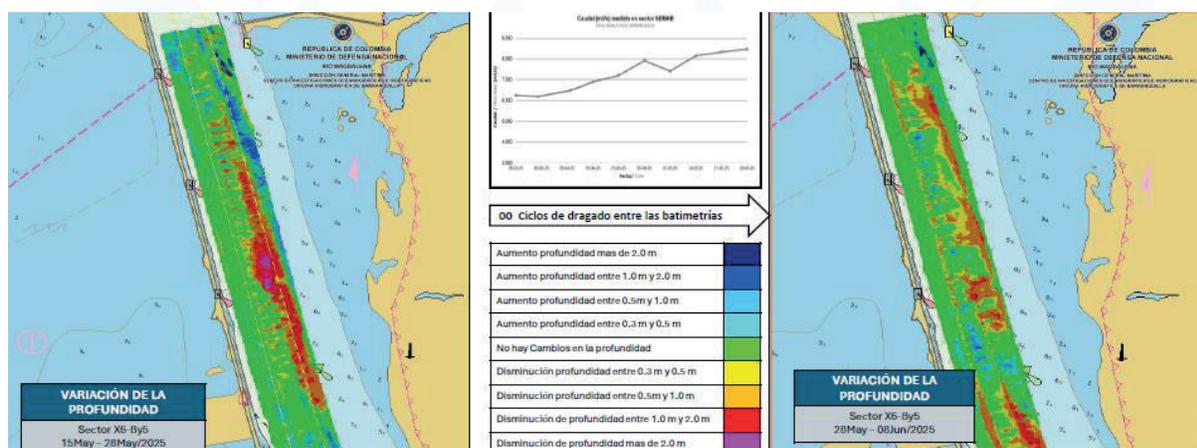
Figura 6. Diferencia de superficie entre el 28 de mayo y el 08 de junio del 2025.

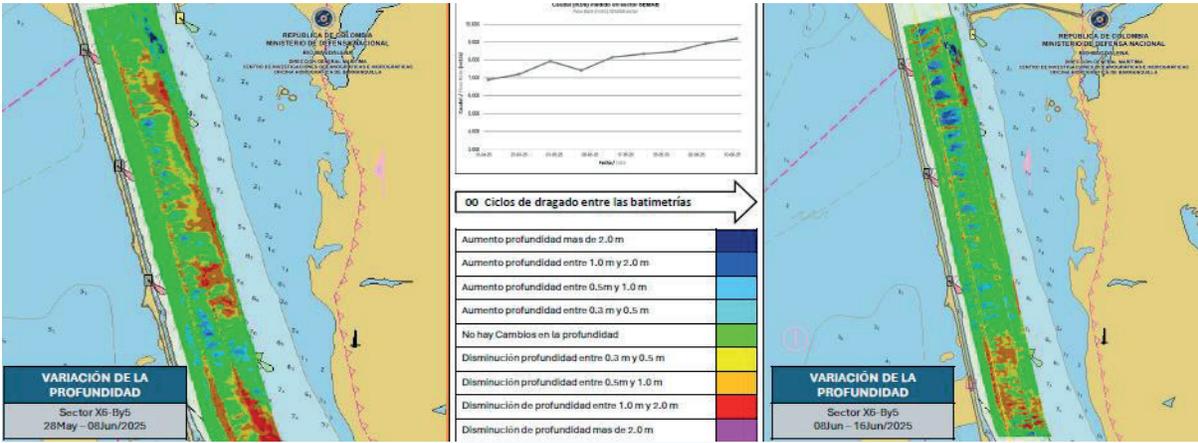
Figura 7. Diferencia de superficie entre el 08 y el 16 de junio del 2025.

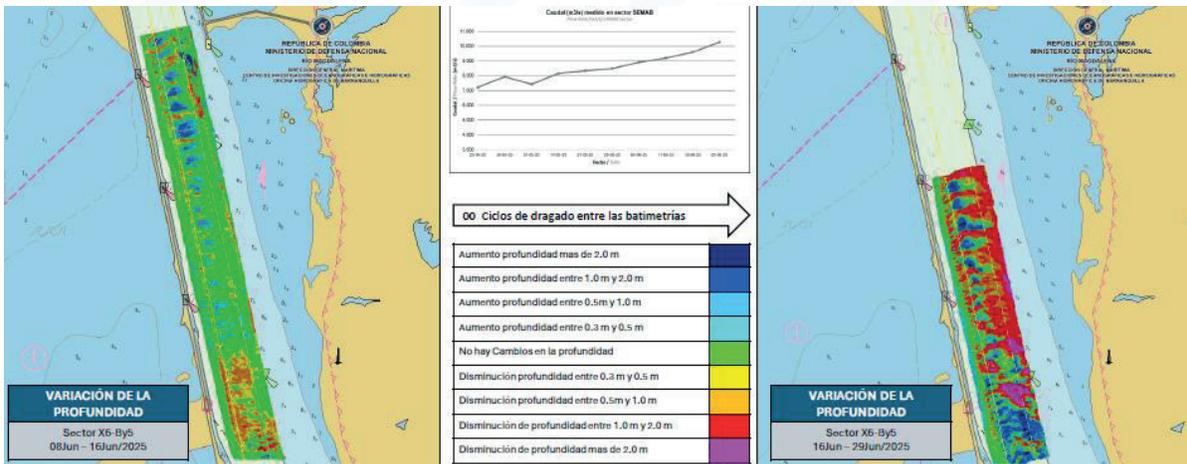
Figura 8. Diferencia de superficie entre el 16 de mayo y el 29 de junio del 2025.

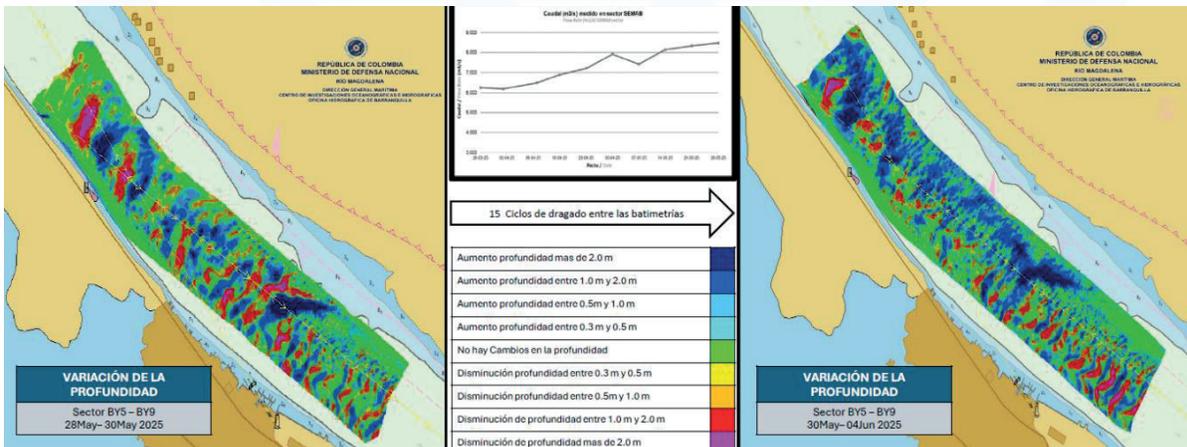
Figura 9. Diferencia de superficie entre el 30 de mayo y el 04 de junio del 2025.

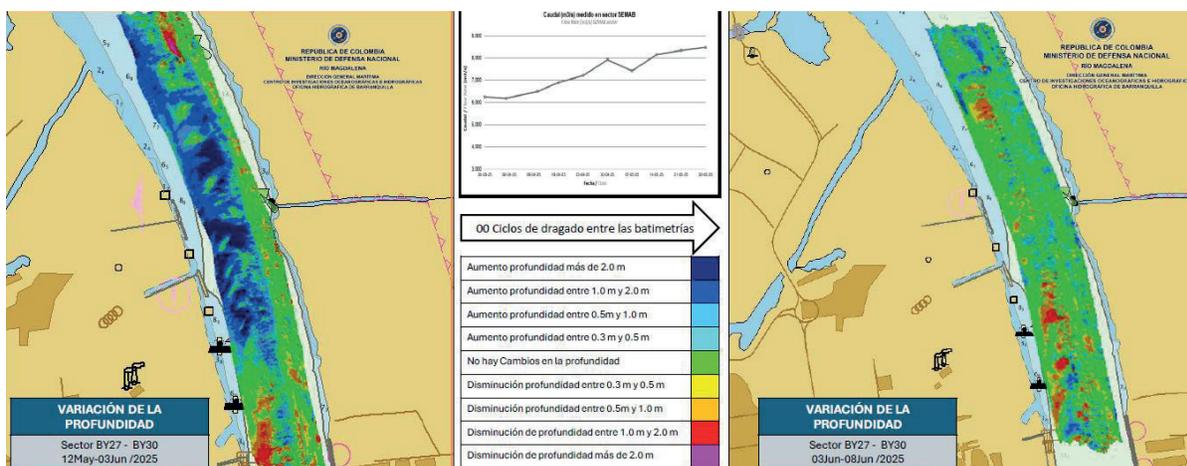
Figura 10. Diferencia de superficie entre el 03 y el 08 de junio del 2025.

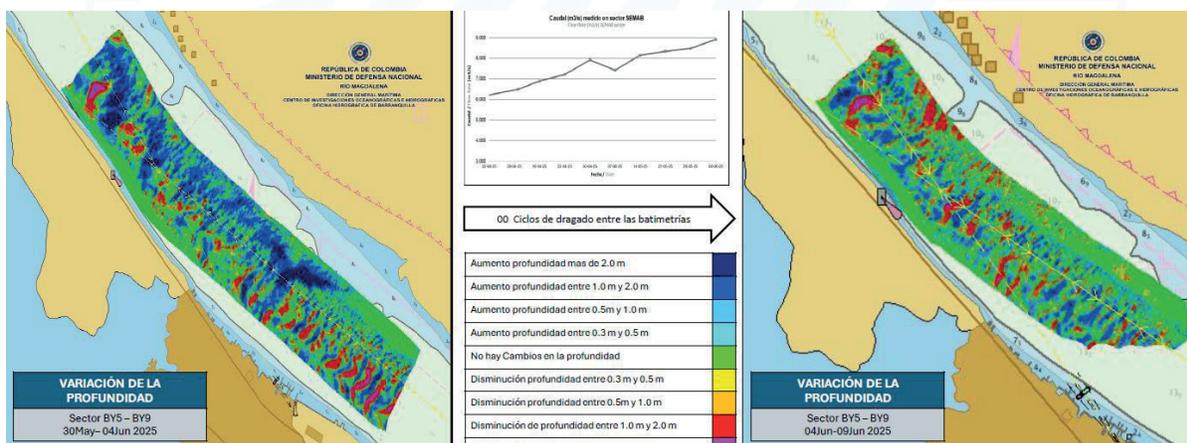
Figura 11. Diferencia de superficie entre el 04 y el 09 de junio del 2025.

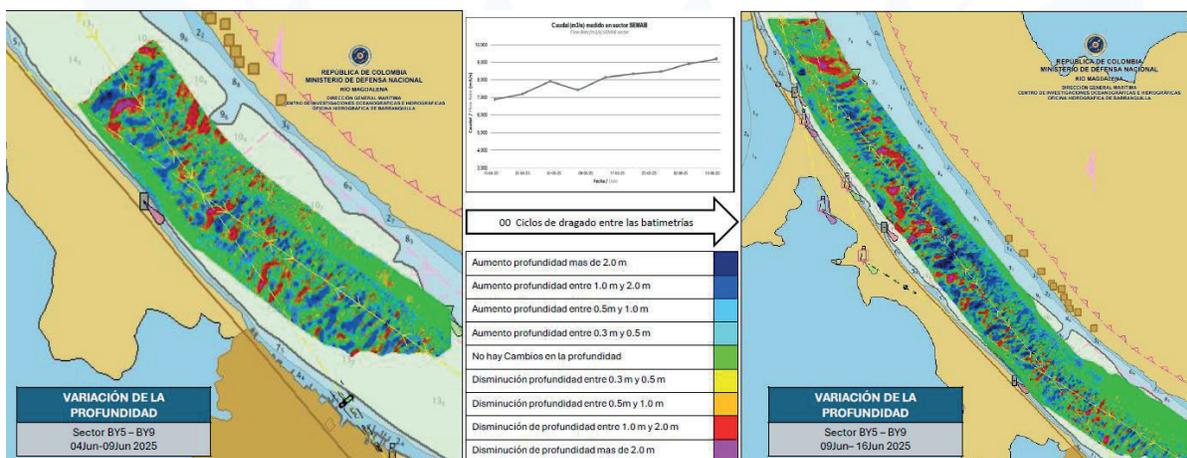
Figura 12. Diferencia de superficie entre el 09 y el 16 de junio del 2025.

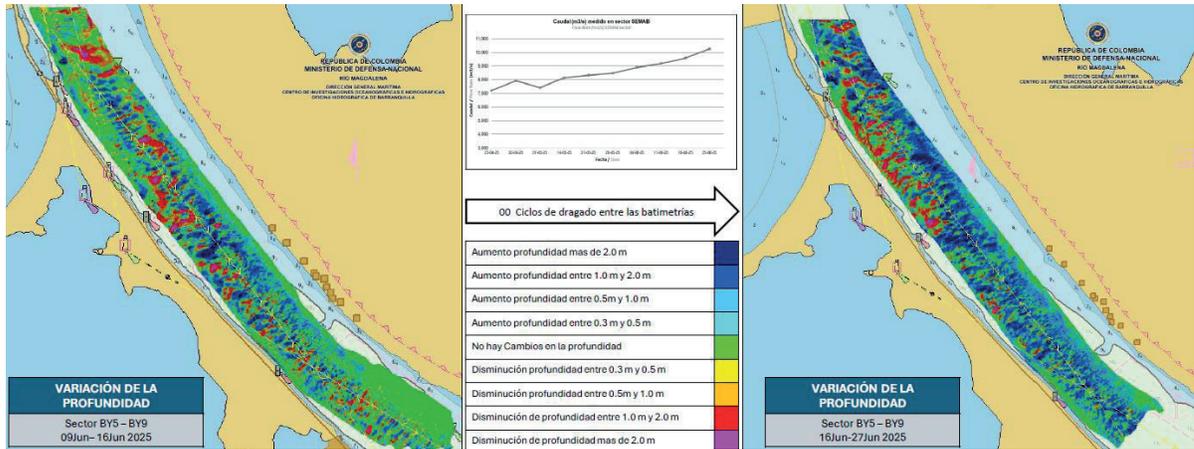
Figura 13. Diferencia de superficie entre el 16 y el 27 de junio del 2025.

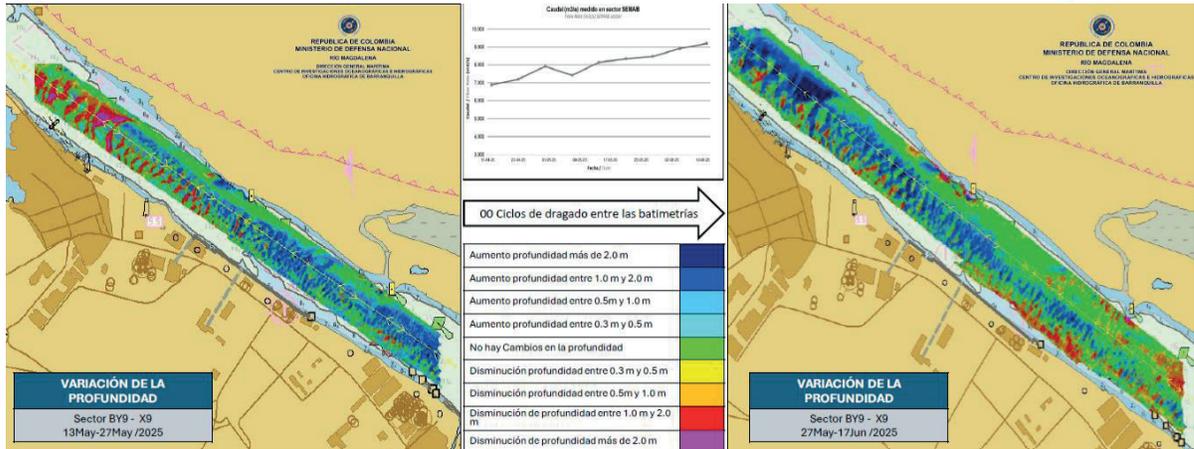
Figura 14. Diferencia de superficie entre el 27 de mayo y el 17 de junio del 2025.

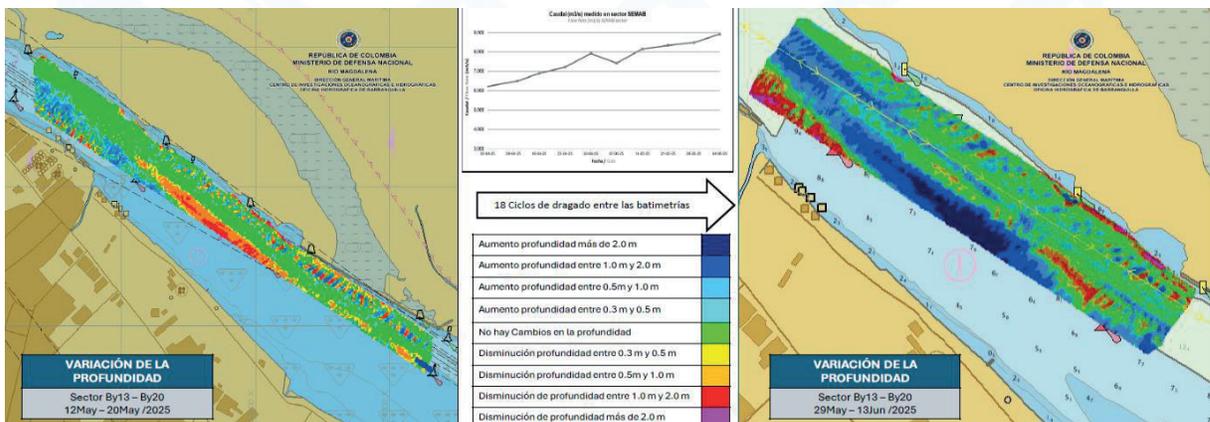
Figura 15. Diferencia de superficie entre el 29 De mayo y el 13 junio del 2025.

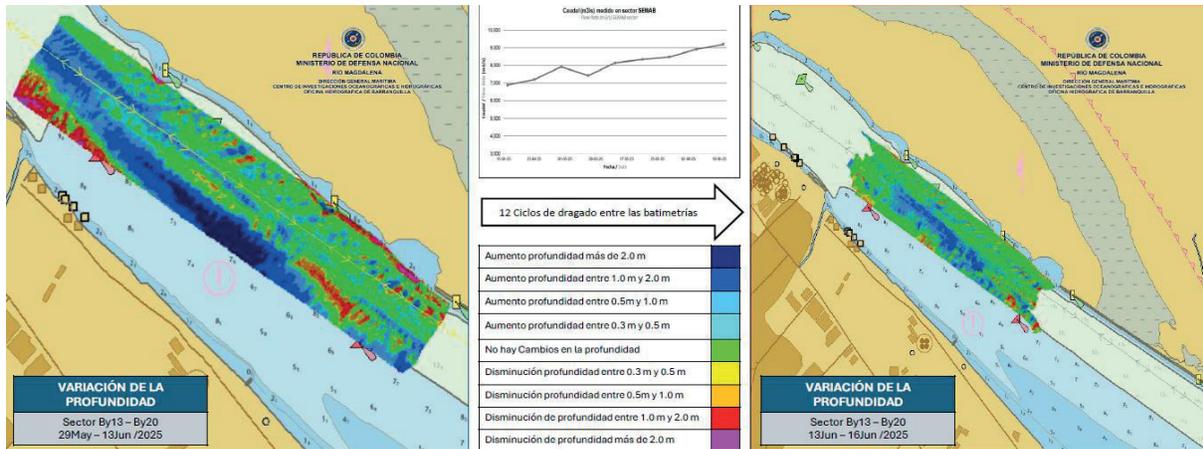
Figura 16. Diferencia de superficie entre el 13 y el 16 junio del 2025.

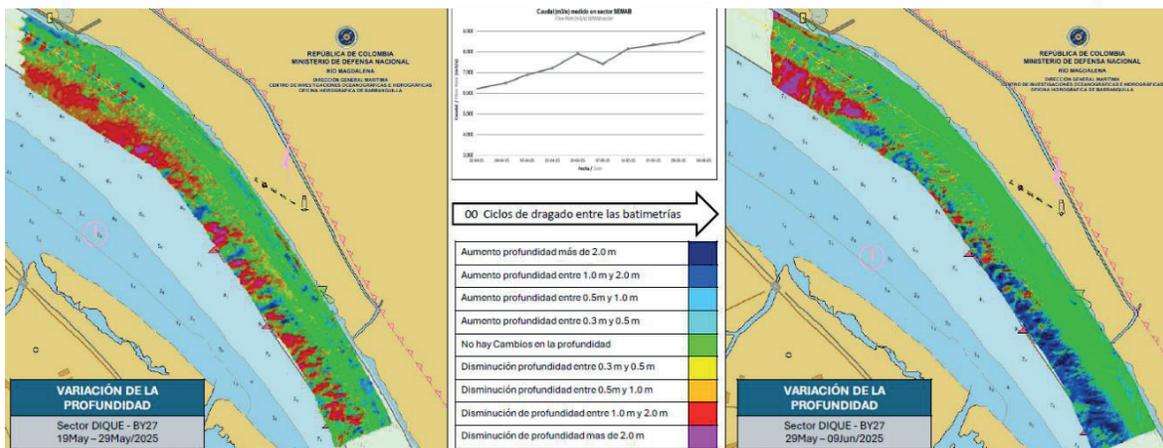
Figura 17. Diferencia de superficie entre el 29 de mayo y de 09 junio del 2025.

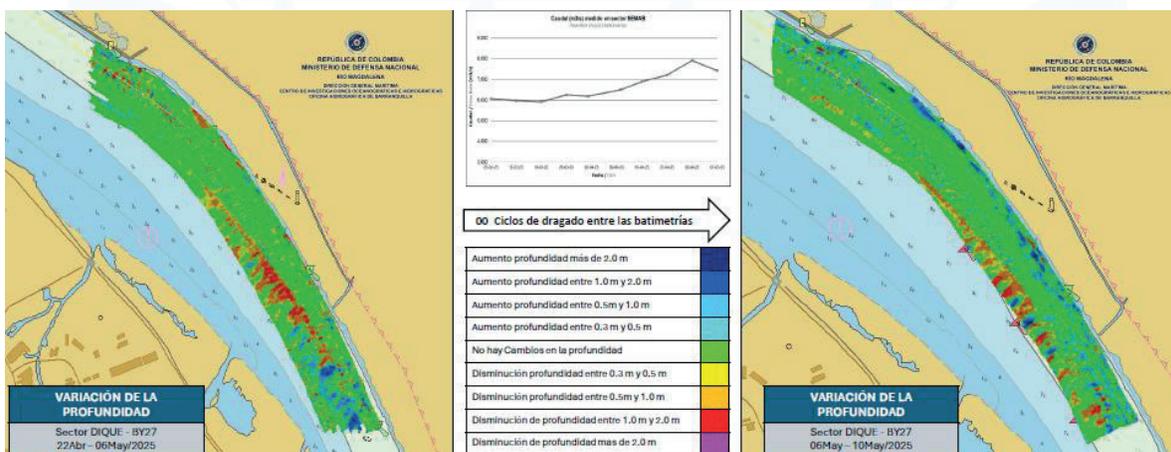
Figura 18. Diferencia de superficie entre el 06 y 10 junio del 2025.

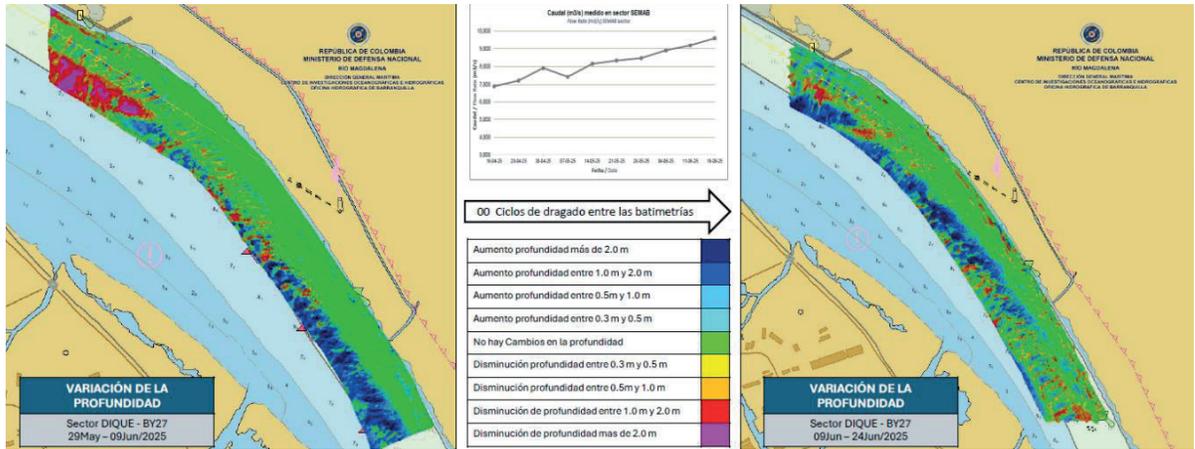
Figura 19. Diferencia de superficie entre el 09 y 24 junio del 2025.

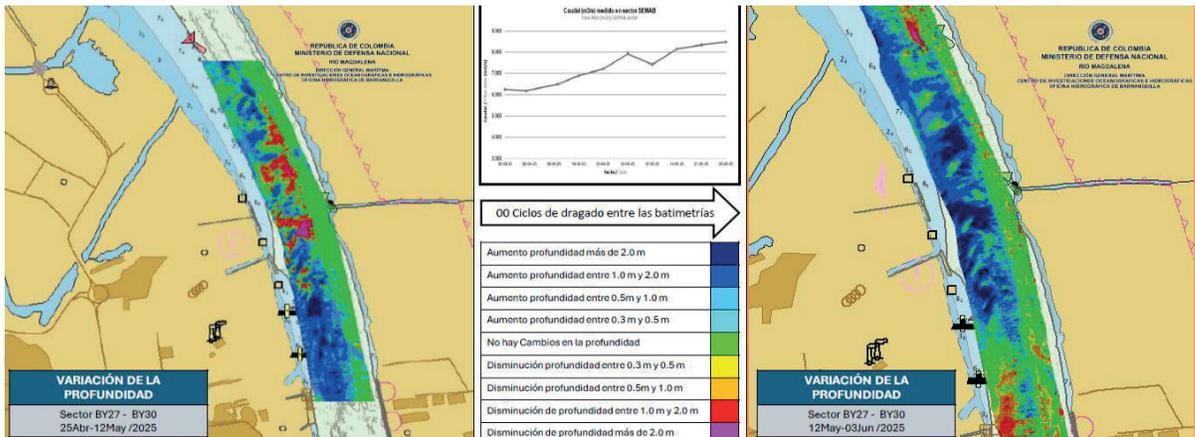
Figura 20. Diferencia de superficie entre el 25 mayo y el 12 de junio del 2025.

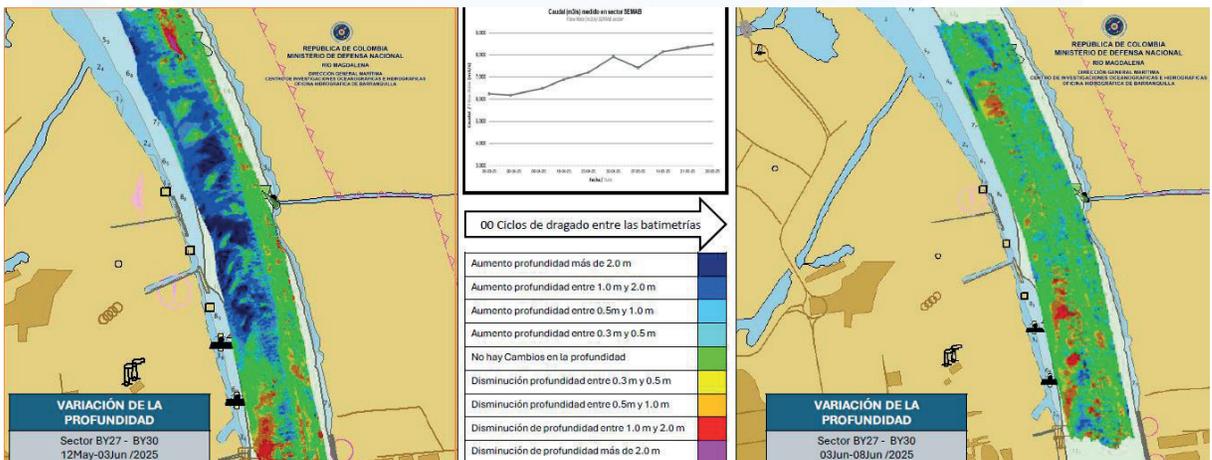
Figura 21. Diferencia de superficie entre el 03 y el 08 de junio del 2025.

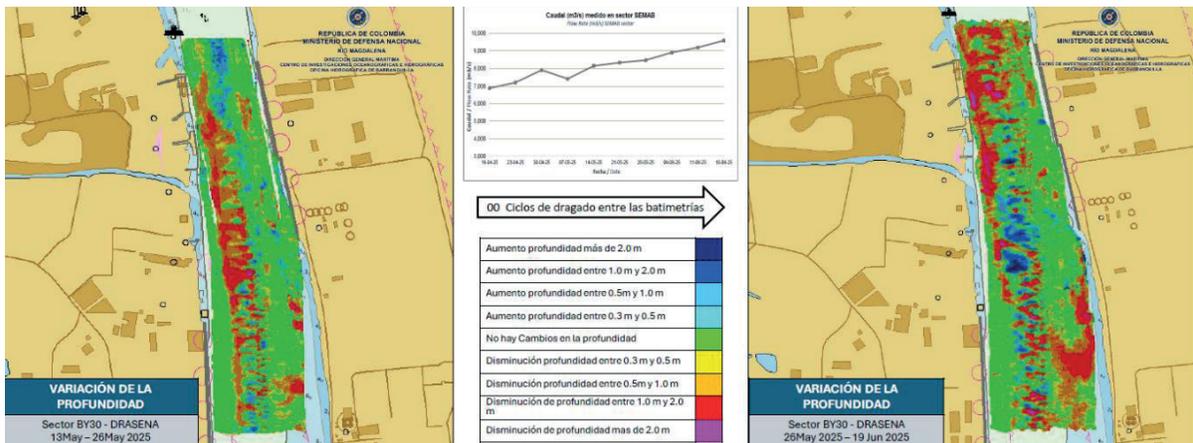
Figura 22. Diferencia de superficie entre el 21 mayo y el 05 de junio del 2025.

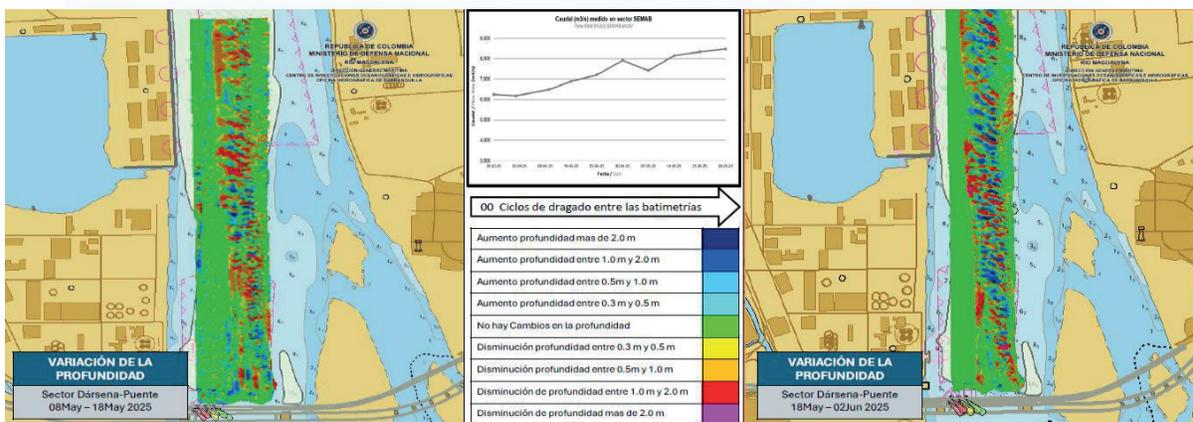
Figura 23. Diferencia de superficie entre el 18 mayo y el 02 de junio del 2025.

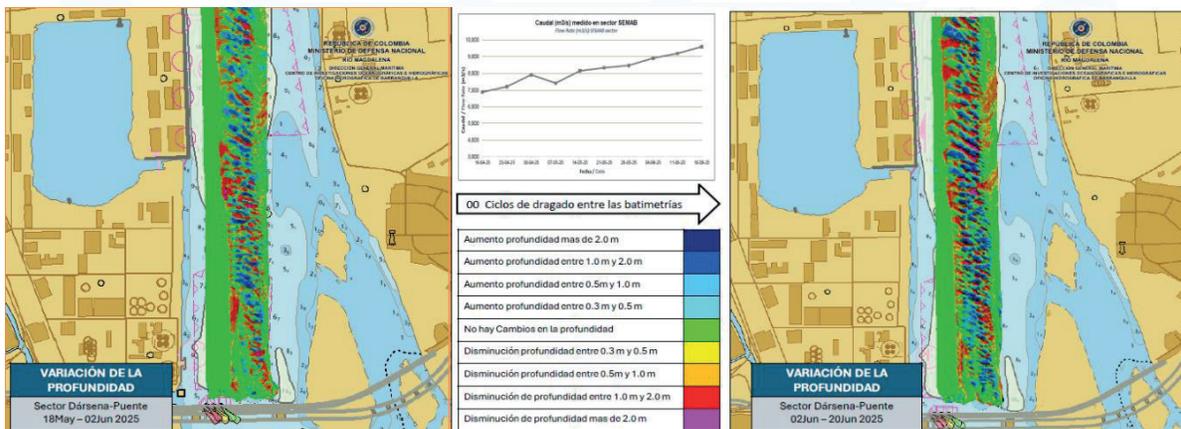
Figura 24. Diferencia de superficie entre el 02 y el 20 de junio del 2025.

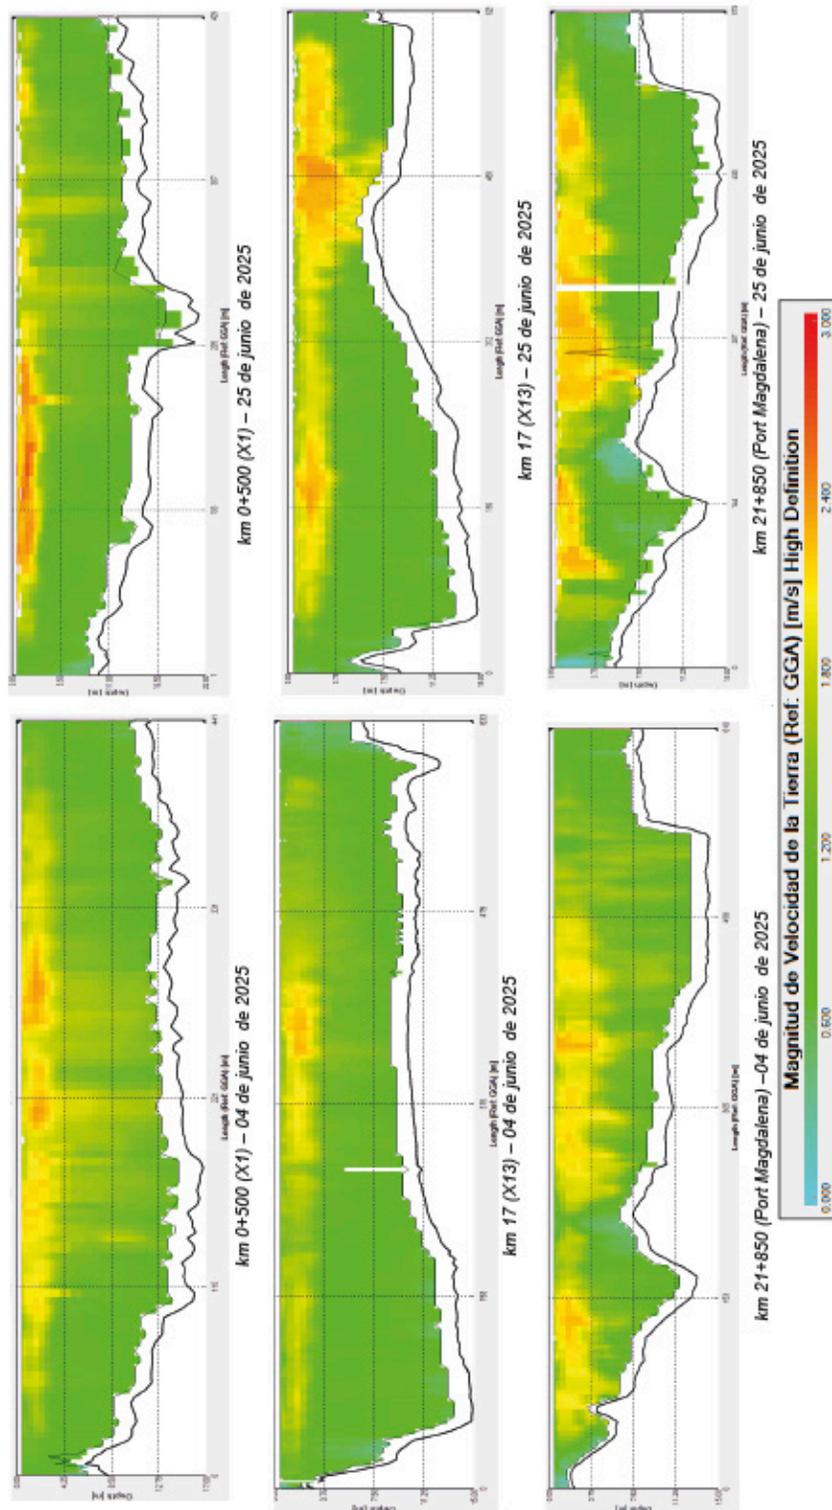
3. Perfiles transversales corrientes Río Magdalena (ADCP) – Monitoreo mensual norte – centro – sur (junio 2025).

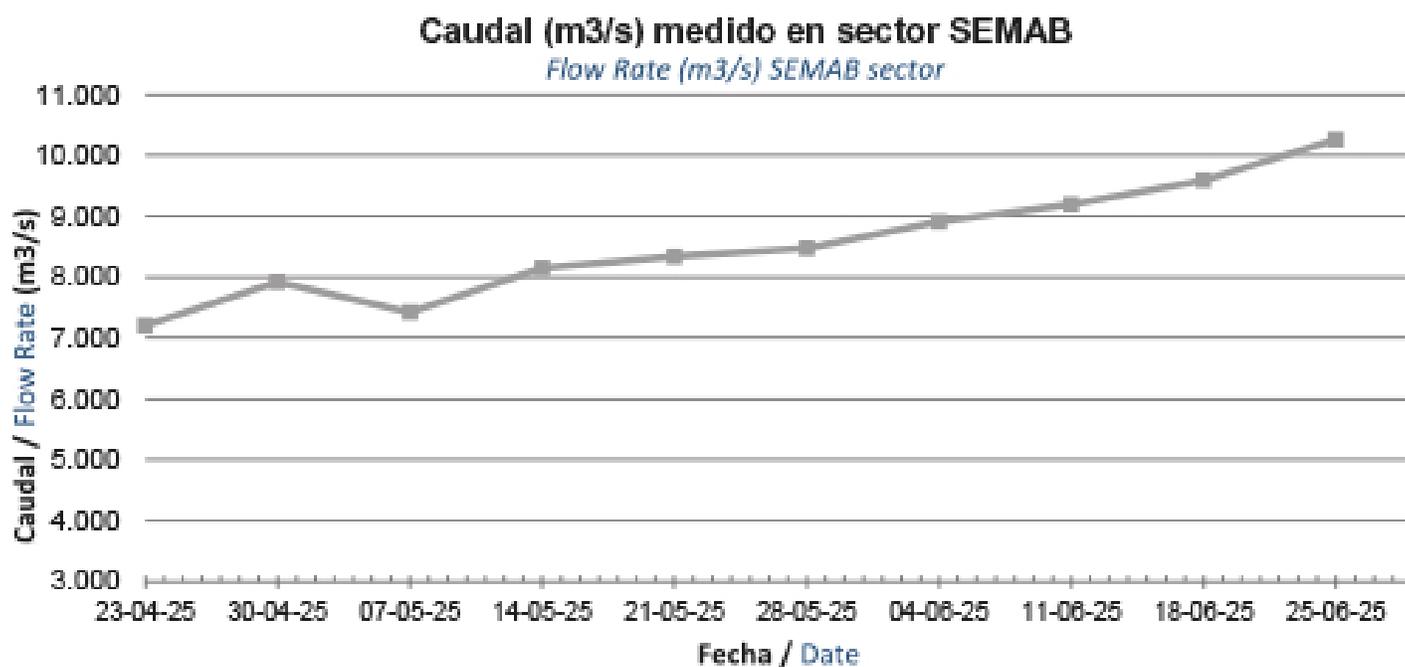
Figura 25. Evolución comportamiento caudal sección transversal km 8+500.

Tabla 1. Tabla resumen registros hidrológicos de caudal aforados últimas nueve semanas.

Fecha / Date	Caudal / Flow Rate (m ³ /s) SEMAB	Rata de cambio / Change Rate (m ³ /s) x semana
23/04/2025	7209	322
30/04/2025	7920	711
07/05/2025	7420	-500
14/05/2025	8149	729
21/05/2025	8337	188
28/05/2025	8475	138
04/06/2025	8909	434
11/06/2025	9192	283
18/06/2025	9588	396
25/06/2025	10261	673

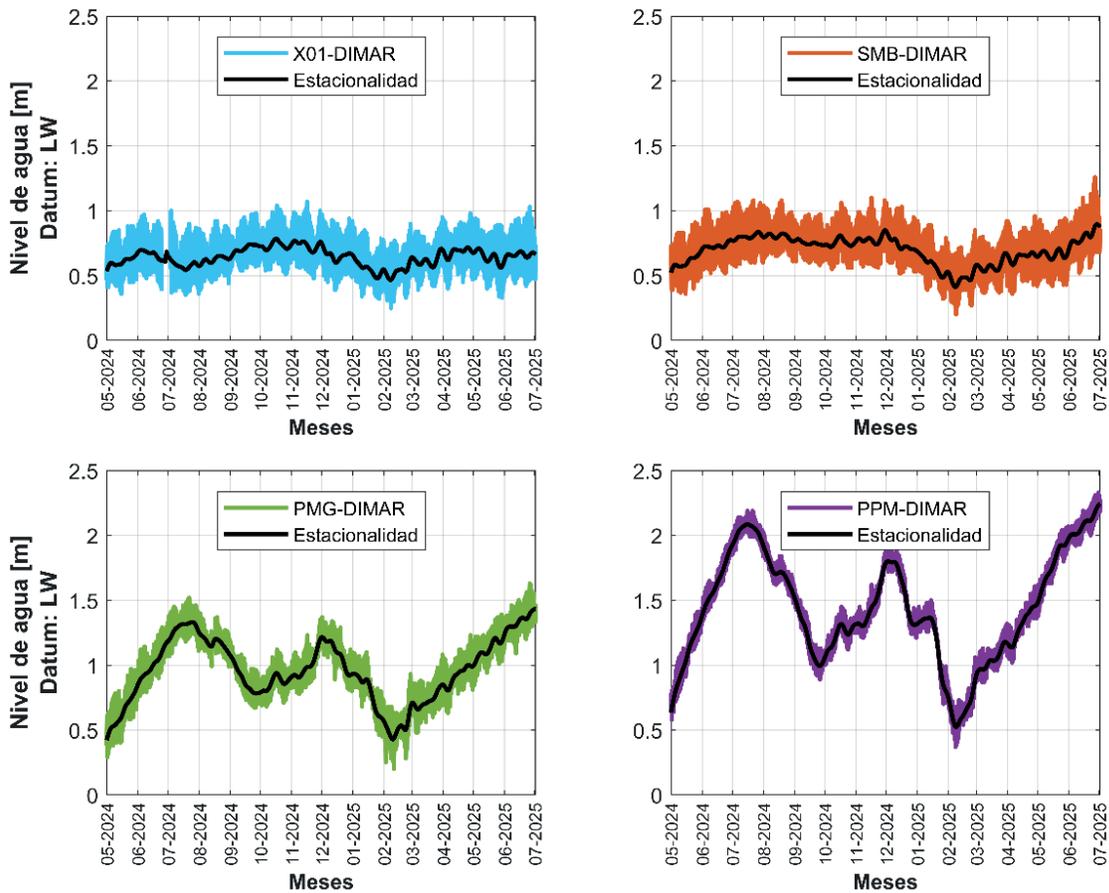
Nivel de Agua en el Río Magdalena entre Km 0+000 - Km 36+000
Referidos al LW - Hora Local

Figura 26. Serie temporal comportamiento niveles de agua y estacionalidad en el Río Magdalena (km 0 al km 36).

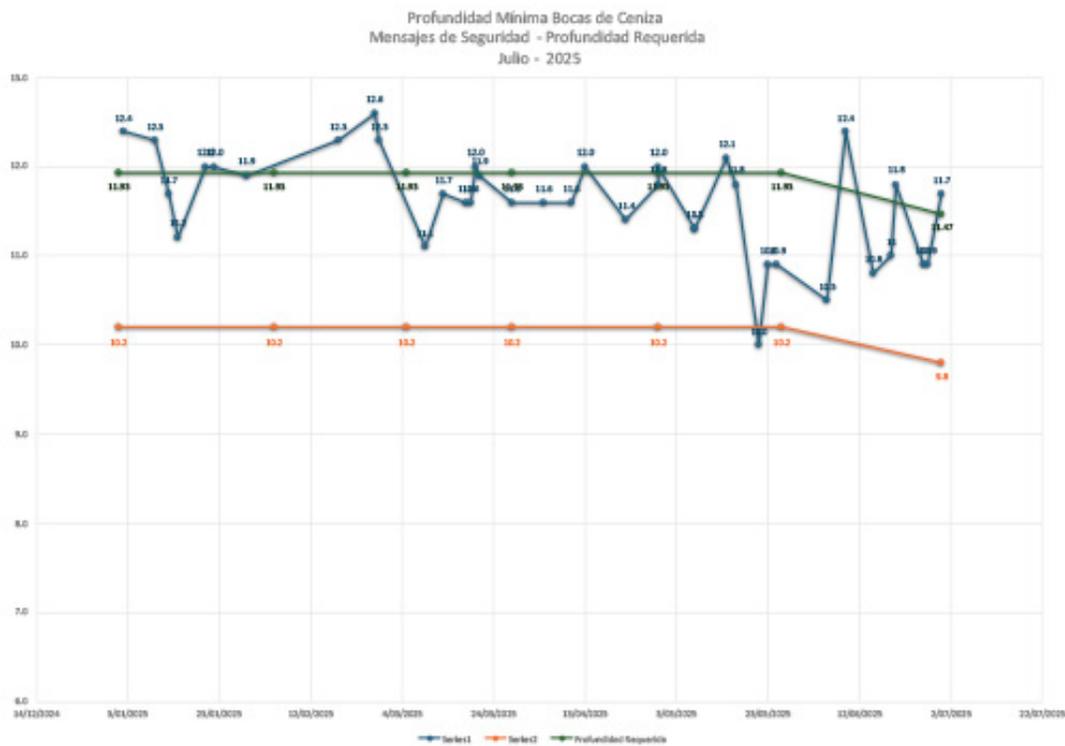
5.1 Correlación de profundidad mínima sector de Bocas de Cenizas vs la profundidad requerida según los mensajes de seguridad de enero a junio de 2025.

Figura 27. Correlación de profundidad mínima Vs los mensajes de seguridad durante el mes mayo a junio del 2025.
